Bruvikveien 18 A 4017 STAVANGER

Tilstandsrapport Eierskifte

Boligtype: Selveier enebolig

Byggeår: 1973

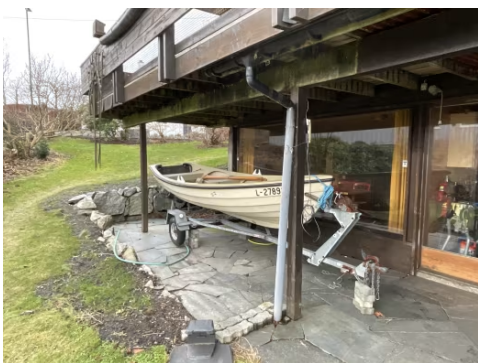
Nedre del av rekkverk har for store åpninger

Type	Balkong, Terrasse
Balkong i betong med adkomst fra stue og utvendig.	
Er det gjennomført arbeider etter opprinnelig byggeår?	Ukjent
Er det synlig tegn på skjevheter/konstruksjonssvikt?	Ja
Er det tegn på sopp/råteskader i treverk eller skader i betong?	Nei
Er det krav til rekkverk?	Ja
Er det avvik på rekkverkshøyde og åpninger i rekkverket i forhold til gjeldene byggteknisk forskrift på befaringstidspunktet?	Ja
Er balkong / terrassen teknet?	Nei

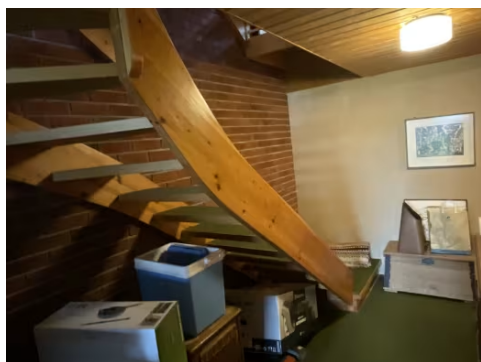
6.17 Trapp

Trapp med åpne trinn i trekonstruksjoner.

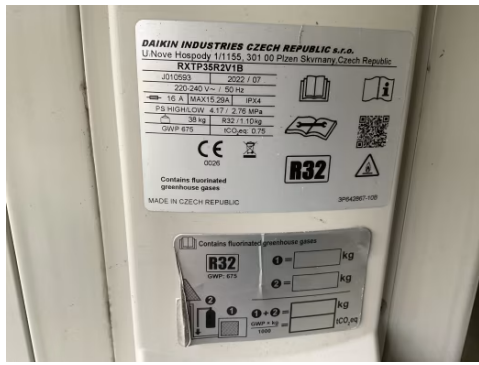
6.21 Varmesentral

Type anlegg	Varmepumpe
Er det utført arbeider på anlegget etter byggeår?	Ukjent
Når var siste service på anlegget?	Ukjent.
Finnes det oljetank på eiendommen?	Ja
Oljetank plassering	Nedgravd
Er det pålegg om sanering?	Ukjent
Har oljetank lekkasjesikring?	Ukjent
Oppsummering av varmesentral	TG-2
<p>Se egenerklæring for informasjon angående oljetank. Varmepumpe ny 2022 TG 1. Forventet levetid på en varmpumpe er ca 12 - 15 år.</p>
