# Tilstandsrapport

Fritidsbolig

Nerskogvegen 1027, 7340 OPPDAL

Befaringsdato: 03.06.2024

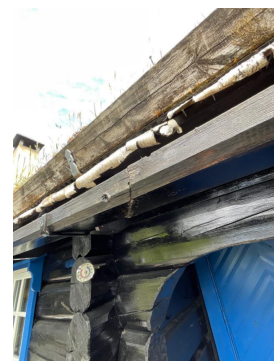
Det ble ikke registrert tegn til lekkasjer. TG 2 er satt på grunn av at tekingen har passert over halvparten av forventet brukstid.

- Overvåk tilstanden jevnlig. For å få tilstandsgrad 0 eller 1 må tekingen skiftes ut, men tidspunktet for når dette er nødvendig er vanskelig å si noe om.

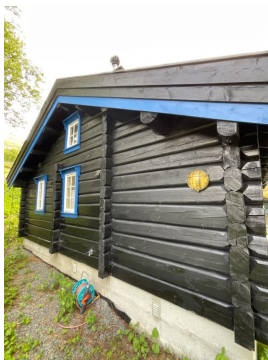
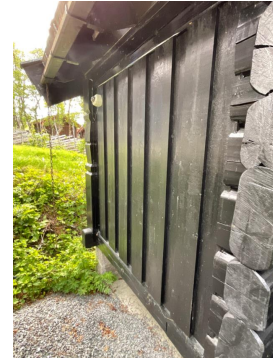
I forbindelse med stav/laft delen er det begrenset lufting bak utvendig panel. Det bør være en spalte mellom bunnramme og nedre kant av panel. Tømmerkassen og utvendige fasader fremstår i god stand og det ble ikke registrert synlige tegn til fuktinntrekk. Noe sprekk i tømmer må påregnes i tømmerkonstruksjoner, uten at dette nødvendigvis har noen konstruksjonsmessig betydning.

Tetting av sprekkdannelser/glipper i tømmeret må eventuelt kunne påregnes som en del av det normale vedlikeholdet. Det er da viktig at spesielt sprekker som heller innover blir tilstrekkelig overflatebehandlet slik at råte ikke oppstår i tømmeret. Det anbefales observasjoner av utvendig panel på stav/laft delen med tanke på eventuelle endringer i overflaten grunnet mangelfull lufting. Mangelfull lufting av utvendig panel er ikke av samme betydning i områder med lav luftfuktighet som i laveliggende og kystnære strøk.

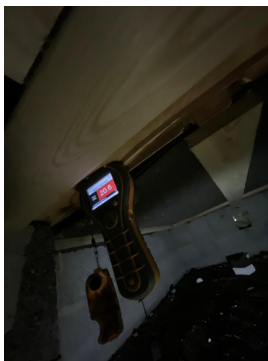
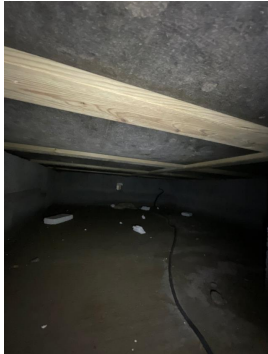
Detv registreres stedvis fuktighet i ringmuren og i støpt gulv, kombinert med stedvis tegn til muggsopp/misfarging i stubbloftpplater. Ved fuktmåling i treverk i etasjeskillet ble det målt ca 20% fukt, noe som er over grensen for utvikling av sopp og råte. Det ble ikke registrert tegn til fuktskader på befaringdagen.

Det anbefales jevnlig kontroll av krypkjelleren. Det kan vurderes etablering av glavamatter på gulv i krypkjelleren for redusering av den generelle luftfuktigheten.

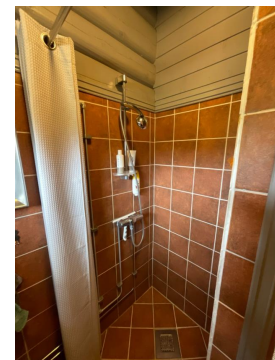
Det er tømmer i våtsone over dusj. Det ble ikke registrert synlige skader.

Jevnlig overflatebehandling av treverket over dusj anbefales, eventuelt at det etableres vanntett overflate på vegg over dusjen.

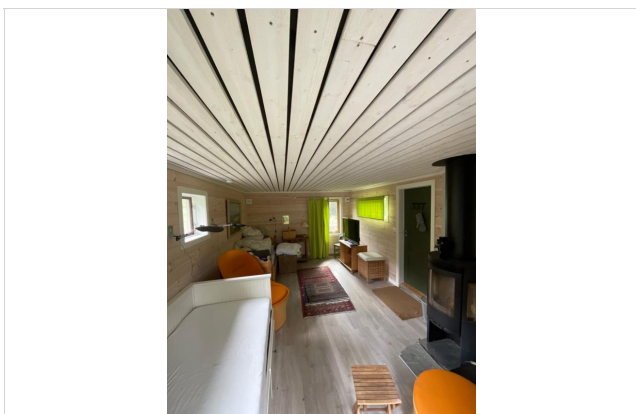
Annekset er oppført i en etasje over støpt plate på mark med ringmur av lettklinkerblokker. Veggkonstruksjonen er i bindingsverk og er utvendig kledd med stående panel. Taket har saltaksform og er tekket med torv fra 2021. Vinduer med koblet glass og 2-lags glass av eldre dato. Det er innlagt strøm samt etablert stålpipen med vedovn. Bygningen ble innredet av eier selv i 2021. Vinduer og utvendig kledning er av eldre dato og har slitasjer. Bygningen er ikke tilstandsvurdert.

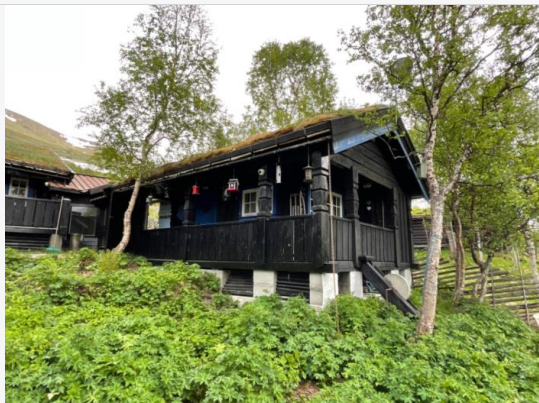
## Anneks

Annekset er oppført over støpt plate på mark med punktfundamenter i leca. Veggkonstruksjonen er i stav/laft utførelse med utvendig stående panel. Taket har saltaksform og er tekket med torv. Gulvkonstruksjonen er i tre og vinduer med koblet glass. Innvendig har bygningen tregulv og malt panel på vegger. Panelte skråhimlinger med synlige takåser i tak. Det er innlagt strøm. I utbygg er det etablert elektrisk toalett. Det opplyses at innhold i tanken kan tømmes i septiktanken før denne blir tømt. Bygningen fremstår på visuelt grunnlag med normal slitasje i forhold til alder. Normalt vedlikehold må påregnes. Bygningen er ikke tilstandsvurdert. Det ble i 2018 oppført et mellombygg mellom hovedhytte og anneks. Mellombygget har tretak. Det bemerkes noe jordpress mot trebord under terreng i mellombygget.
