# Tilstandsrapport

Fritidsbolig

Nerskogvegen 1027, 7340 OPPDAL

Befaringsdato: 04.07.2025

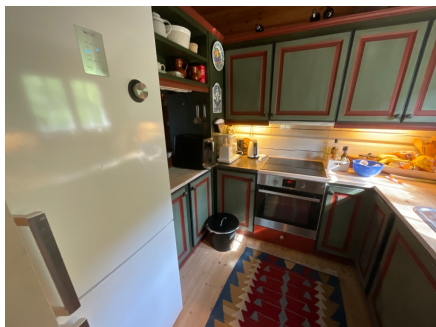
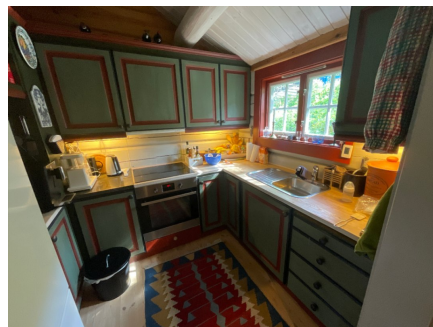
### 1.ETASJE > KJØKKEN

Kjøkkenet har innredning med profilerte fronter. Benkeplatene er av heltre og stein. Det er integrert platetopp og stekeovn. Innredningen fremstår med normal funksjon. Det bemerkes stedvis noe overflateslitasje på benkeplate og fronter.

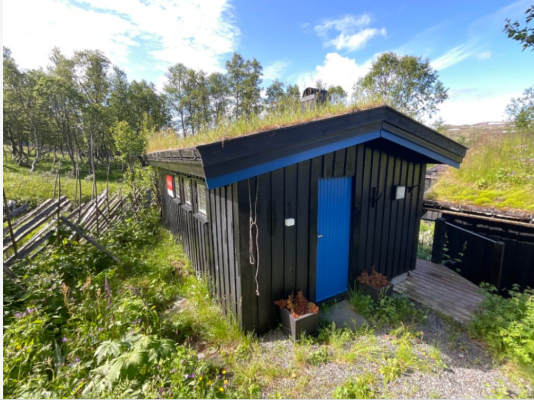
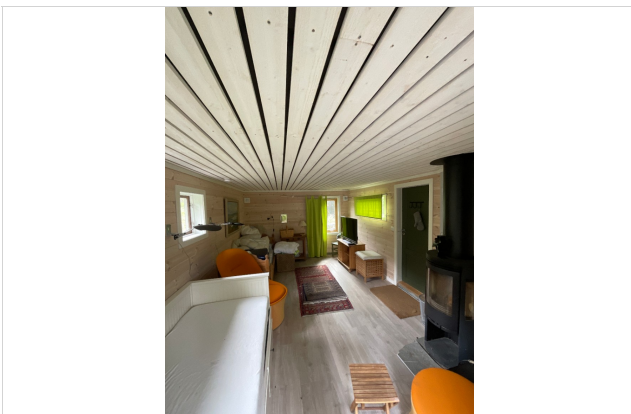
## Anneks

Annekset er oppført i en etasje over støpt plate på mark med ringmur av lettklinkerblokker. Veggkonstruksjonen er i bindingsverk og er utvendig kledd med stående panel. Taket har saltaksform og er tekket med torv fra 2021. Vinduer med koblet glass og 2-lags glass av eldre dato. Det er innlagt strøm samt etablert stålpipeline med vedovn. Bygningen ble innredet av eier selv i 2021. Vinduer og utvendig kledning er av eldre dato og har slitasjer. Bygningen er ikke tilstandsvurdert.

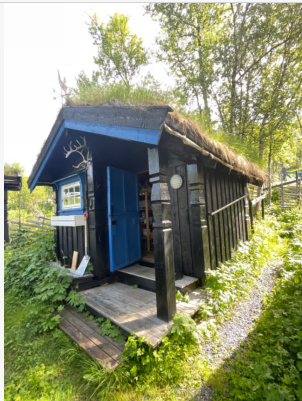
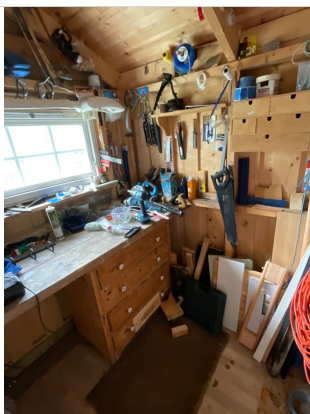
## Vedbod

Uthuset er oppført i en etasje over åpen fundamentering med pilarer. Veggkonstruksjonen er i stav/laft utførelse og er utvendig kledd med stående panel. Taket har saltaksform og er tekket med torv. Bygningen er uinnredet og har innlagt strøm. Det registreres skjevheter i bygningen på grunn av bevegelse i fundamenter og tiltak må påregnes. Bygningen er ut over dette ikke tilstandsvurdert.

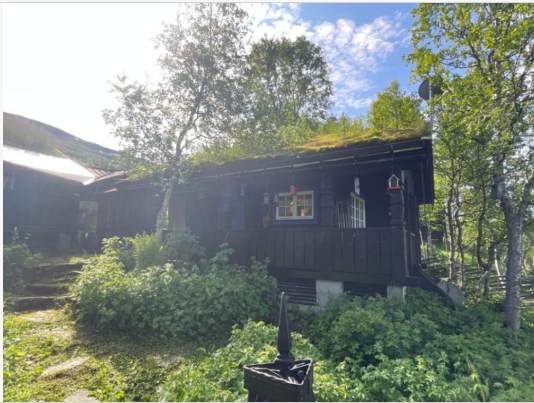
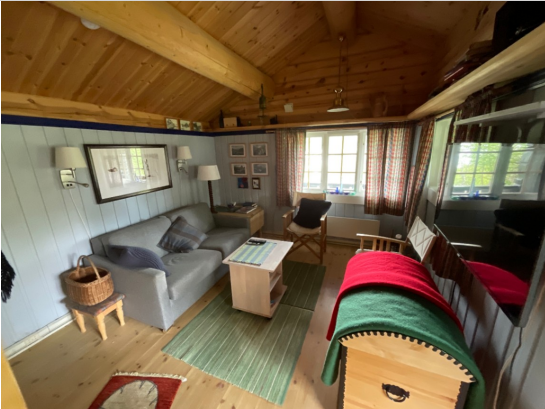
## Anneks

Annekset er oppført over støpt plate på mark med punktfundamenter i leca mellom betongplaten og gulvkonstruksjon. Veggkonstruksjonen er i stav/laft utførelse med utvendig stående panel. Taket har saltaksform og er tekket med torv. Gulvkonstruksjonen er i tre og vinduer med koblet glass. Innvendig har bygningen tregulv og malt panel på vegger. Panelte skråhimlinger med synlige takåser i tak. Det er innlagt strøm. I utbygg er det etablert et biotoalett. Det opplyses at innhold i tanken kan tømmes i septiktanken før denne blir tømt. Bygningen fremstår på visuelt grunnlag med normal slitasje i forhold til alder. Normalt vedlikehold må påregnes. Bygningen er ikke tilstandsvurdert. Det ble i 2018 oppført et mellombygg mellom hovedhytte og anneks. Mellombygget har tretak. Det bemerkes noe jordpress mot trebord under terreng i mellombygget.
