# Frognerhagan 198

## 2322 RIDABU

### Tilstandsrapport

### Eierskifte

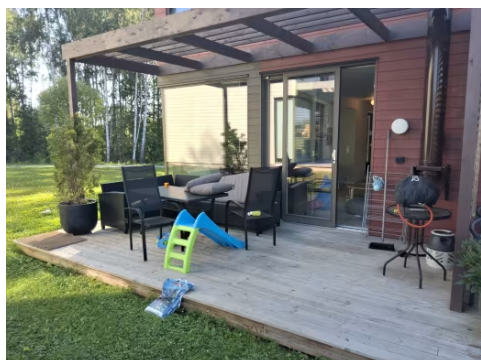
### 6.3 Balkong, terrasse, platting

Deler av grunnmuren er ikke tilgjengelig for undersøkelser på grunn av terrasse som er plassert mot grunnmuren.

Nord-vestvendt terrasse.

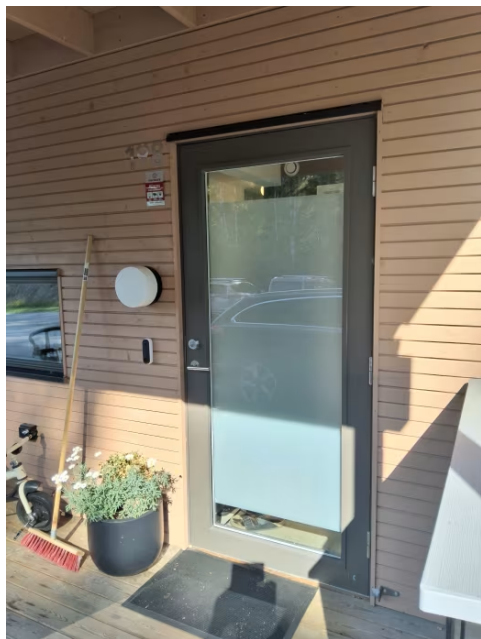
## 6.4 Vinduer og dører

Boligen har vinduer og dører med karmen av tre og tre-lags glass.

TG-1

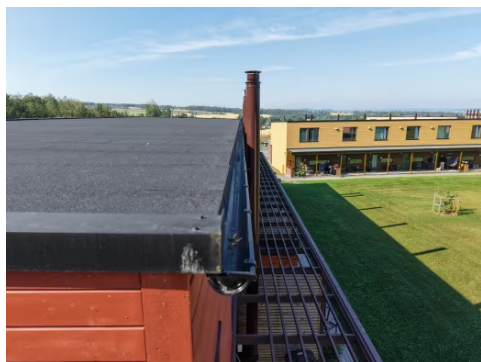
## 6.7 Renner og nedløp

Boligen har takrenner og nedløpsrør i metall.

| Er det synlige skader på renner/nedløp? | Nei |

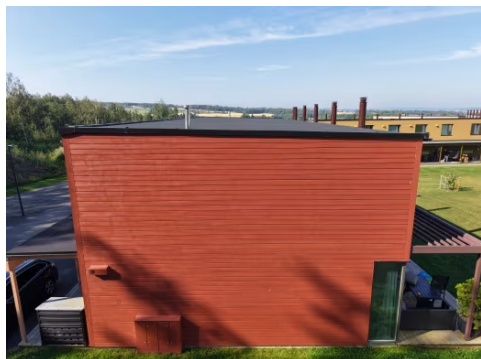
## 6.8 Takkonstruksjon

Boligen er oppført med pulttakskonstruksjon.

| Er det skader på takstein, mosegroing, buler i papp, rust eller bulker i plater? | Ja |

Det er observert buler og ujevnheter i takpappen, noe som indikerer mangelfull utførelse eller påføring. Forholdet kan føre til opphopning av vann, økt slitasje og redusert levetid på tekkingen.

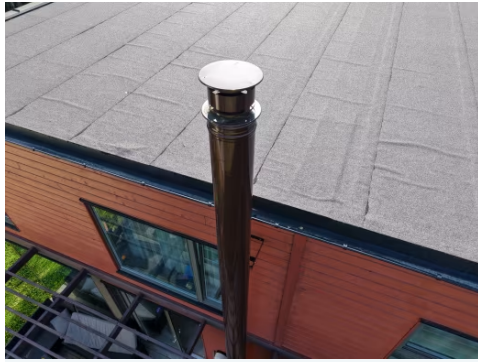
## 6.12 Ildsted/Skorstein

Boligen har utvendig stålpipes.

| Er det synlige skader i skorstein, beslag eller fuger? | Nei |

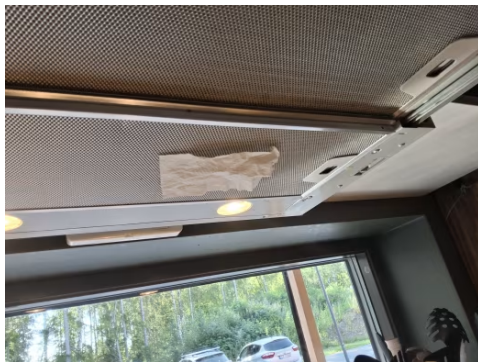
## 6.13 Kjøkken

Avtrekkseffekten er testet med papir.

Kjøkkenventilatoren er testet med papir og det registreres sug i kanalen.

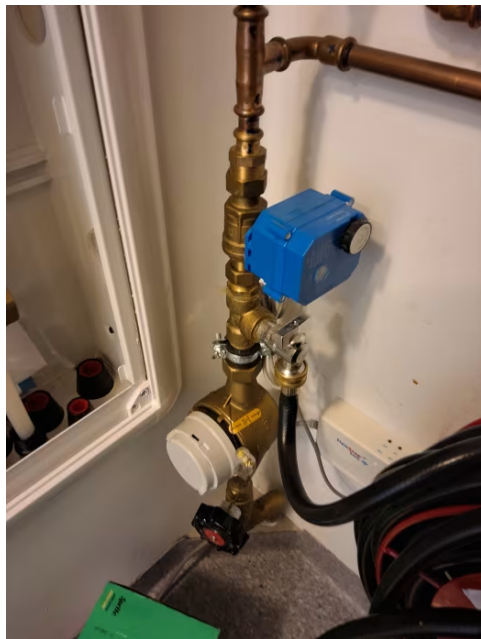
## 6.18 Vannledninger

Hovedstoppekrane er plassert i bod under trapp.

| Er det registrert tegn til lekkasjer eller skader på vannrør? | Nei |

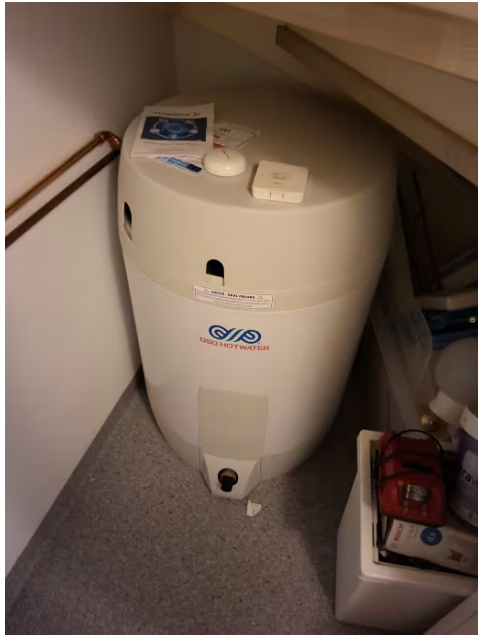
## 6.20 Varmtvannsbereder

Varmtvannsbereder er plassert i bod under trapp.

TG-1

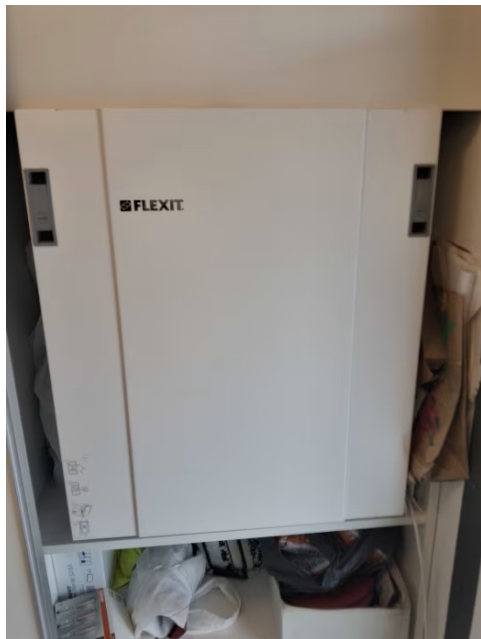
## 6.21 Ventilasjon

Ventilasjonsaggregat er plassert i garderobeinnredning tilknyttet entré.

| Er det tegn på fukt eller mugg i filter? | Nei |

| For å sikre et godt inneklima så anbefales det på generelt grunnlag at anlegg og kanaler rengjøres jevnlig. Filter bør byttes to ganger i året. Ventilasjonsaggregatet bør rengjøres en gang i året, og storrengjøringen av selve ventilasjonsanlegg- og kanaler bør ha en intervall på hvert fjerde-femte år. | |

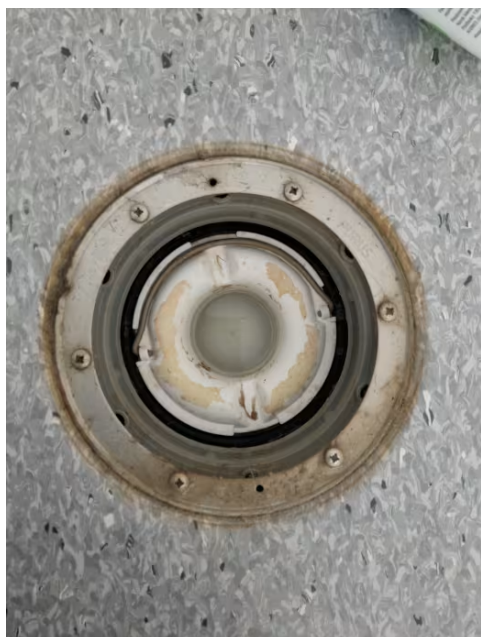
Det er ikke registrert avvik i sluk.
