# Tilstandsrapport

Enebolig

Smedbakkvegen 18, 2386 BRUMUNDDAL

Befaringsdato: 02.09.2025

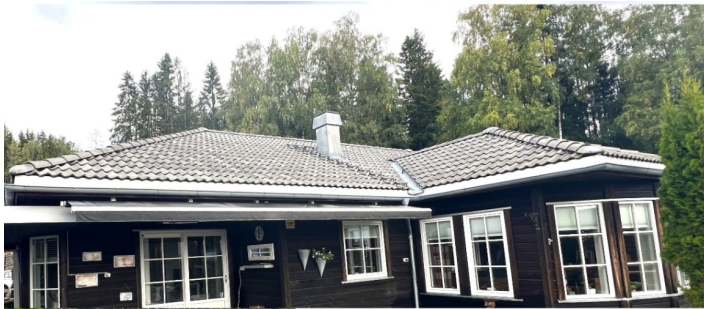
Tak/Takstige.

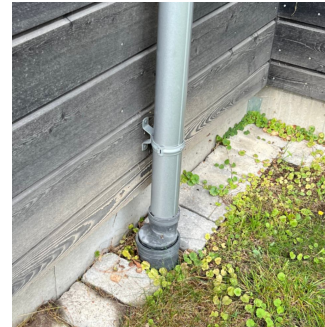
Taknedløp ned i rør/grunnen.

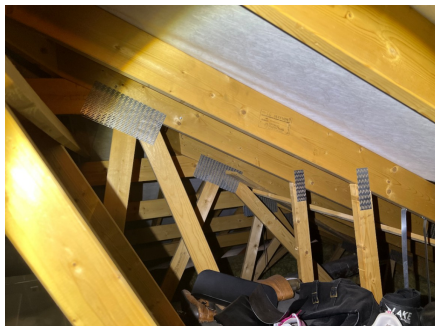
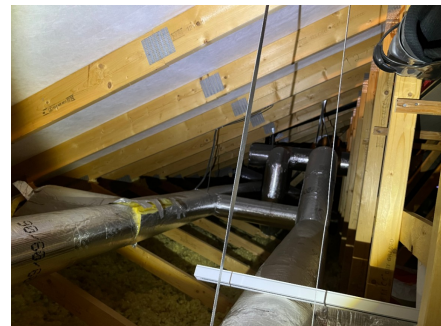
Konstruksjoner- Loft.

Takkonstruksjon med valmet tak, prefabrikkerte W-takstoler i treverk, og duk (vindtetterduk) som undertak fra byggeår.  
Loft over 1. etasje med innvendig adkomst via loftsluke med stige. Lagringsplass med tregulv på loftet.

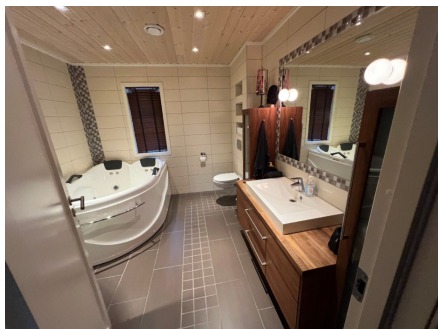
Baderom 1.

Bad 1  
Baderom 1 er fra byggeår. Aktuell byggeforskrift er tekniske forskrifter i perioden 1997-2010. Dokumentasjon: ingen dokumentasjon.  
Veggene har fliser. Taket har panel.  
Gulvet er flislagt. Gulvet er flatt. Det er målt ca. 5mm høydeforskjell på gulv fra dørterskel til topp slukrist. Rommet har vannbåren gulvvarme.  
Det er plastsluk og smøremembran med ukjent utførelse.  
Rommet har innredning med servant, veggmontert toalett, dusjkabinett og boble-badekar. Veggmontert toalett har lekkasjesikring/spalte mot gulv under toalettet.  
Baderomsinnredning med heltre fronter og benkeplate.  
Det er mekanisk avtrekk med ventilasjonsanlegg/motor på loft.  
Ventil i himling og tilluft i fm døren.  
Hulltaking er foretatt fra tilstøtende rom (garasje), uten å påvise unormale forhold. Fuktkontrollert med egnet fuktmåleverktøy uten noen registreringer.

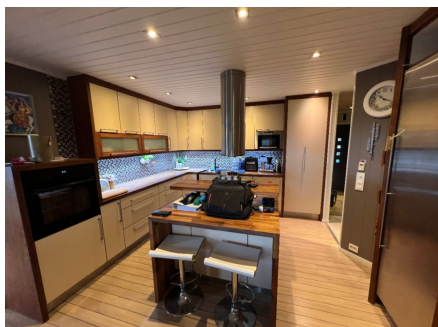
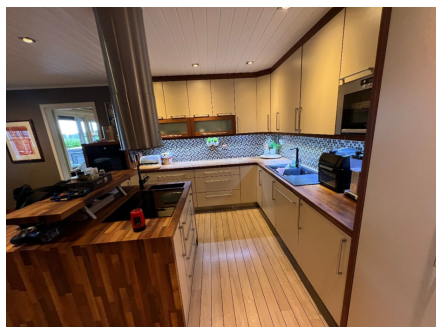
Kjøkken.

Innredning med glatte laminerte fronter, glassdører og takhøye skap. Benkeplaten er av heltre. Kjøkken/Arbeidsøy. Det er 2 stk sorte vaskekummer- en i kjøkken/arbeidsøy og en i innredning langs vegg.

Det er integrert kjølehjørne, oppvaskmaskin, mikrobølgeovn, komfyr og induksjonstopp. Komfyr er nylig montert inn ny.

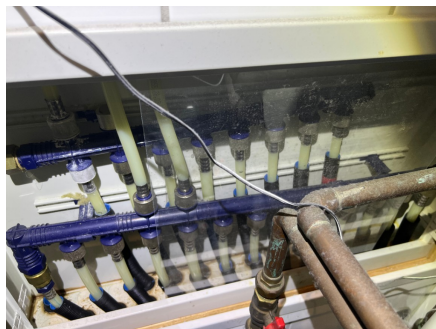
Rørskap i vaskerom.

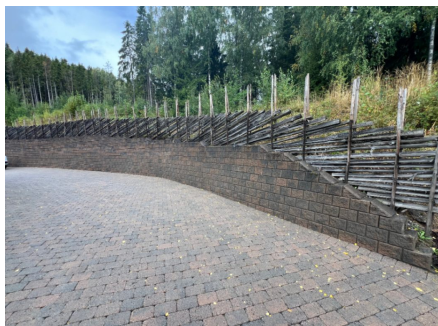
Forstøtningsmur på oversiden av gårdsplass med betong-stablestein, og hongjerde i treverk på toppen. .

Støttemur med gjerde.

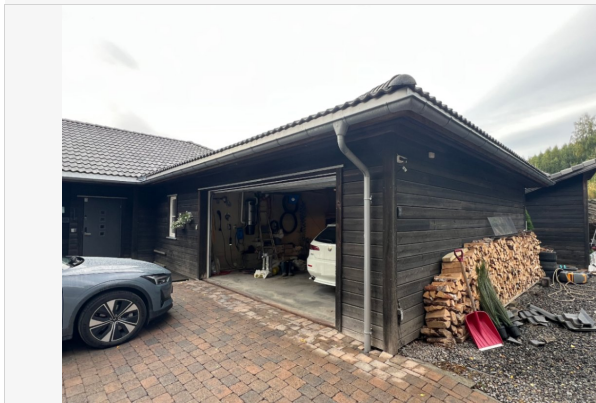
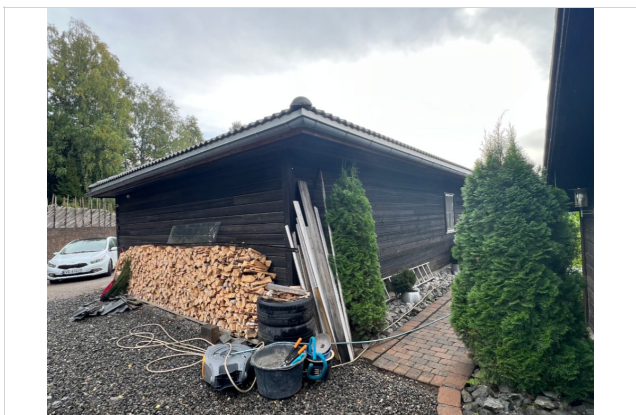
## Dobbelgarasje tilknyttet boligen

Fremstår som normalt vedlikeholdt, hensyntatt type bygg og bruk.

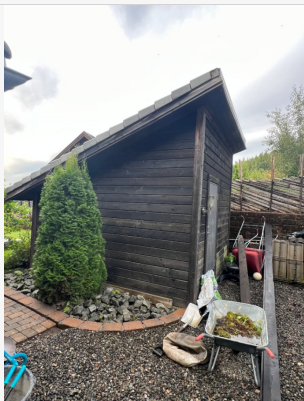
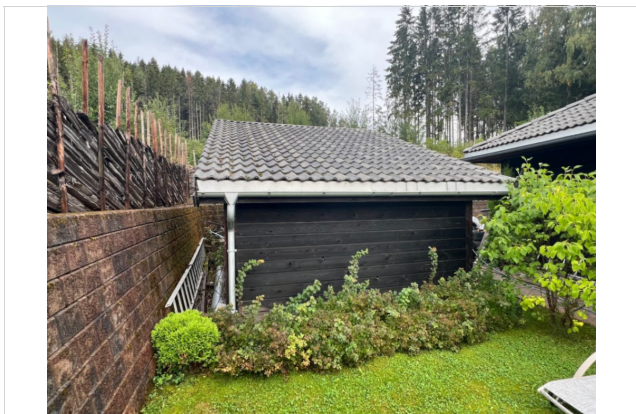
## Uthus

Fremstår som normalt vedlikeholdt, hensyntatt type bygg og bruk.  
Det er ikke beslag utvendig under døren, og døren er treg å åpne/lukke.  
Noe mose/grøsnke på utvendig kledning på fremsiden.  
Tak uten undertak.
