Smedbakkvegen 18, 2386 BRUMUNDDAL

**Meget attraktiv enebolig fra 2010 med alt på én flate, bergvarme og dobbeltgarasje. Usjenert og solrikt med fin utsikt!**

Befaringsdato: 02.09.2025

Rapportdato: 09.09.2025

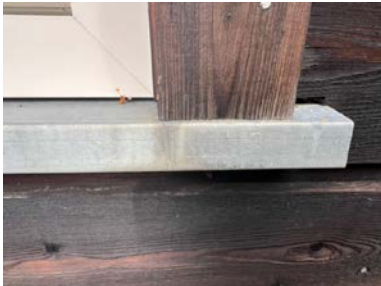
- Det er påvist avvik rundt innsettingsdetaljer.

Sideomramming ned mot vannbrett.

- Det bør gjøres tiltak for å lukke avviket.

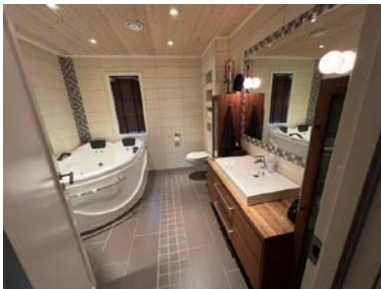
Baderom 1.

- Det er mulighet for at det kan forekomme vannlekkasje på våtrommet hvor vann ikke vil gå til sluk.
- Det er påvist at høydeforskjell fra topp slukrist til gulv/synlig topp membran ved dørterskel er mindre enn 25 mm.

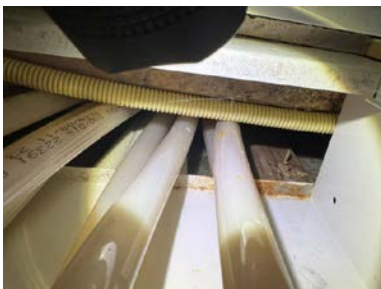
Ingen bunn i rørskapet

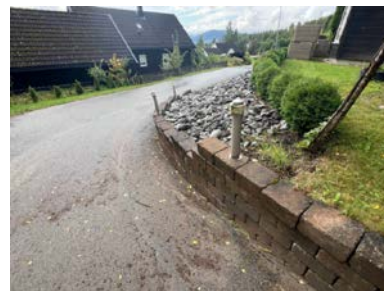
Skjevheter.

- Lokal utbedring må utføres.

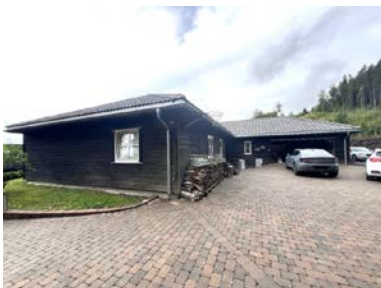
Gårdsplass og gavlvegg mot innkjøring med fall.

Ingen umiddelbare tiltak/kostnader er vurdert da det ikke er kjeller, men det anbefales på generelt grunnlag fall på terreng ut fra bygninger.

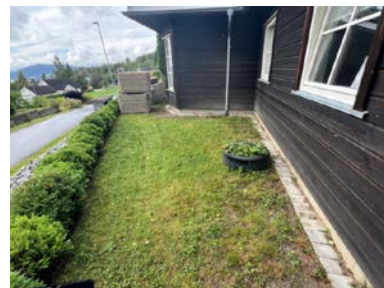
Noe flatt areal/plen mot vei/innkjøringsvei.
