# Tilstandsrapport

Hytte

Utsikten 24, 1954 SETSKOG

Befaringsdato: 19.08.2025

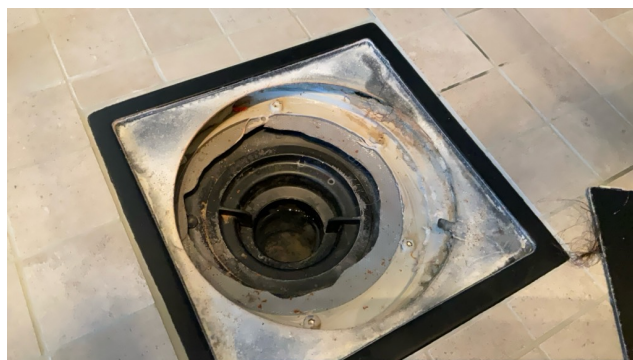
Det er plastsluk og smøremembran. Fra byggeåret.

Det er synlig slukmansjett/membran under klemringen i sluket.

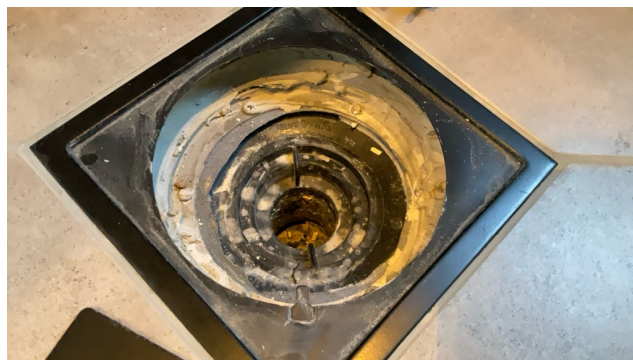
### ! TG 1 Sluk, membran og tettesjikt

Det er plastsluk og smøremembran. Fra byggeåret.  
Det er synlig slukmansjett/membran under klemringen i sluket.

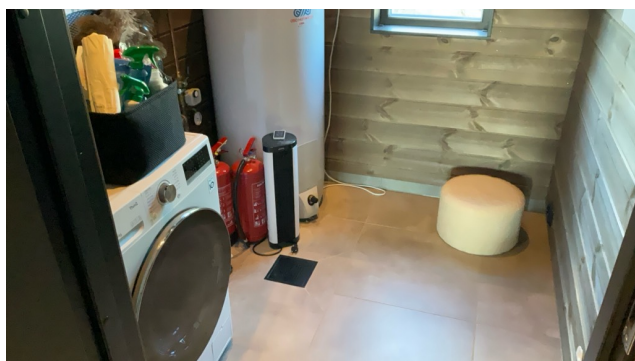
### Generell

Vaskerom/teknisk rom har standard fra byggeåret.  
Det er ikke fremlagt noe dokumentasjon på baderommet.  
Boligen har ferdigattest og dermed har utbygger bekreftet at boligen er bygget iht. gjeldene byggeforskrift på byggetidspunktet.

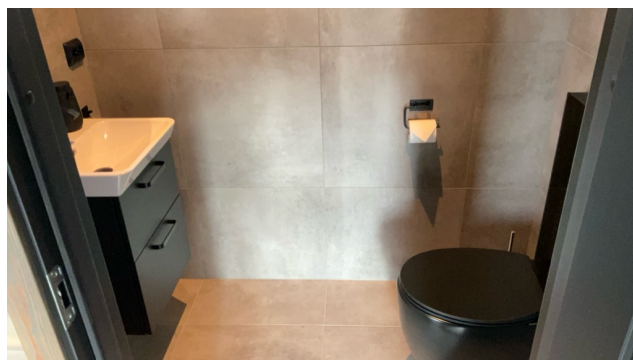
#### Vurdering av avvik:

- Det bør etableres tilfredsstillende tilluft til toalettrom, f.eks. luftespalte ved dør e.l.

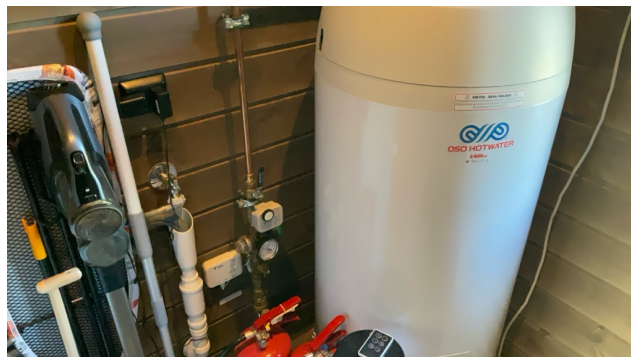
## ! TG 1 Varmtvannstank

Varmtvannstanken er på ca. 200 liter, er fra byggeåret og er plassert på vaskerom/teknisk rom.

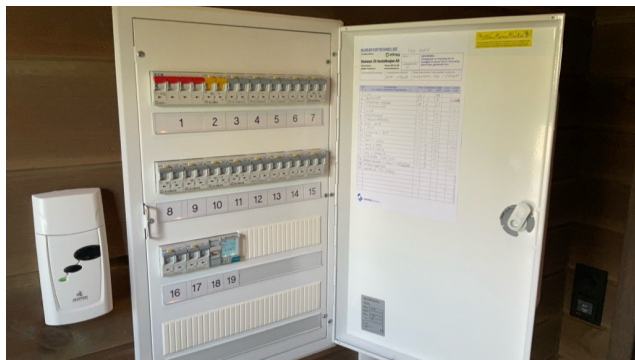
## ! TG 0 Elektrisk anlegg
