# Tilstandsrapport

Enebolig

A.P.Alsgaards veg 25, 8661 MOSJØEN

Befaringsdato: 23.09.2024

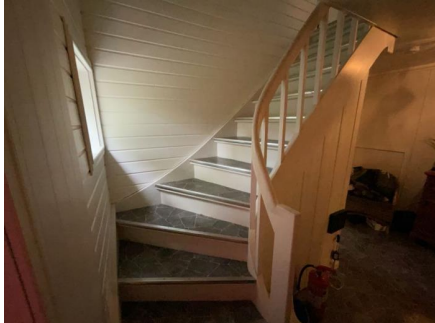
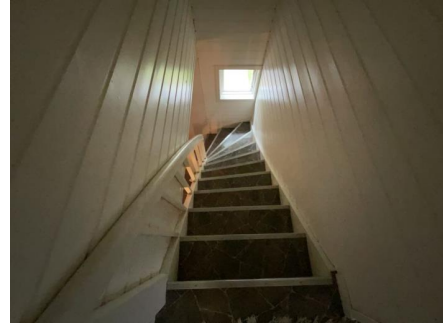
## Innvendige trapper -kjeller

Boligen har lakkert tretrapp.

- Det er ikke krav om utbedring av rekkverkshøyder opp til dagens krav.
- Håndløper bør monteres, men det var ikke krav på byggetidspunktet.
- Det er ikke krav om utbedring av åpninger opp til dagens krav.

- Rekkverk må monteres for å lukke avviket.

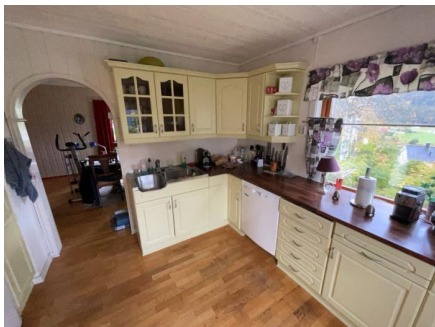
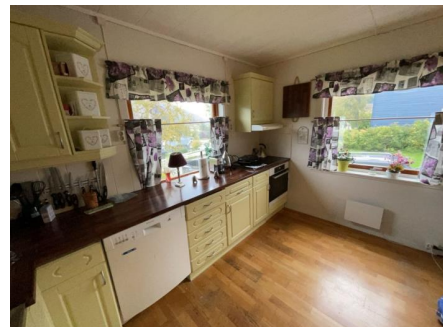
### ETASJE > KJØKKEN

Det er kjøkkenventilator med avtrekk ut.

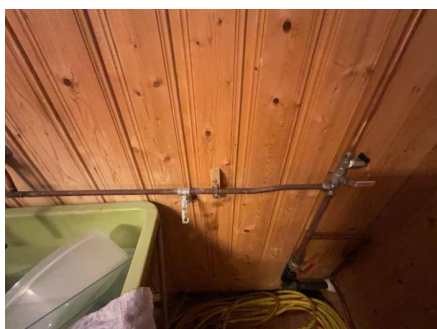
## Avløpsrør

Det er avløpsrør av støpejern og plast.

- Det er ikke behov for utbedringstiltak siden anlegget fungerer i dag, men ut ifra alder kan skader plutselig oppstå på eldre anlegg.
- I forbindelse med oppgradering av våtrom vil det være naturlig med utskiftning av rør.
