A.P.Alsgaards veg 25, 8661 MOSJØEN

**Olderskog - Enebolig med fin  
utsikt - Barnevennlig område**

| Tilstandsrapport ..... | 38 |

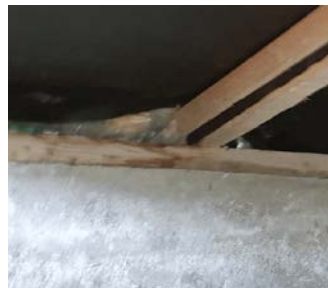
Det er brukt plast i stubtele.

Plast bør fjernes.

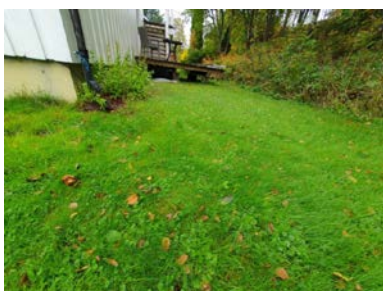
Fall inn mot grunnmur

- Det bør foretas terrengjusteringer.
