**BUDOR/RUSKÅSEN**

## Nøkkelinformasjon

## Din nye hytte?

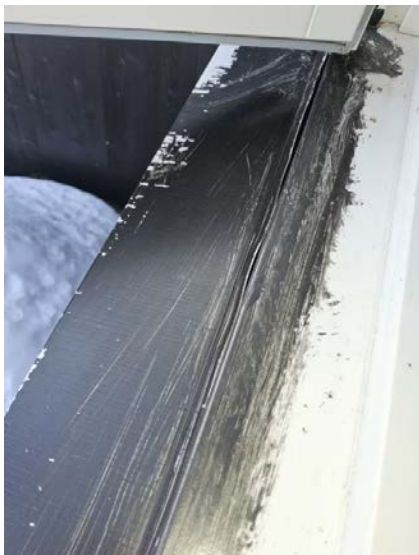
Bilde viser ufagmessig utførelse av vannbrettbeslag.

Det bør sikres korrekt utførelse av vannbrettbeslag.

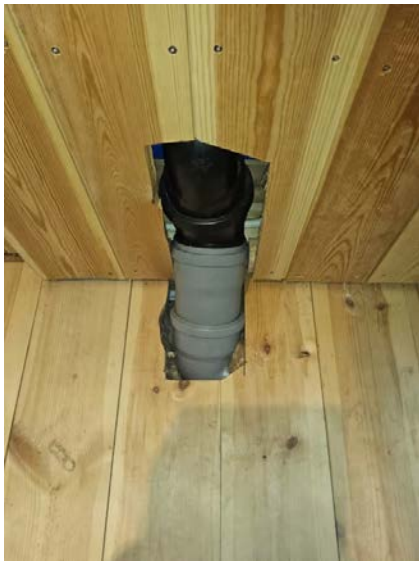
Bilde viser avløpsrør fra toalett.

| Koblinger for rør-i-rør system er plassert i rom uten sluk eller annen sikring mot fuktskader (f.eks automatisk vannstopper). Konsekvens kan være at det kan oppstå fuktskader hvis lekkasje fra rør-i-rør systemet skulle oppstå. Tiltak bør iverksettes. | |

Automatisk vannstopper med fuktsensor på gulv ved åpen rørfordeling bør etableres.
