Ruskåsvegen 45, 2340 LØTEN

**RUSKÅSVEGEN 45/BUDOR**

# Vedlegg

# Ruskåsvegen 45 2340 LØTEN

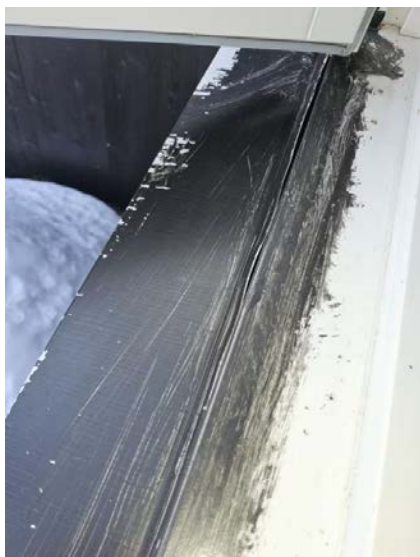
Bilde viser ufagmessig utførelse av vannbrettbeslag.

Det bør sikres korrekt utførelse av vannbrettbeslag.

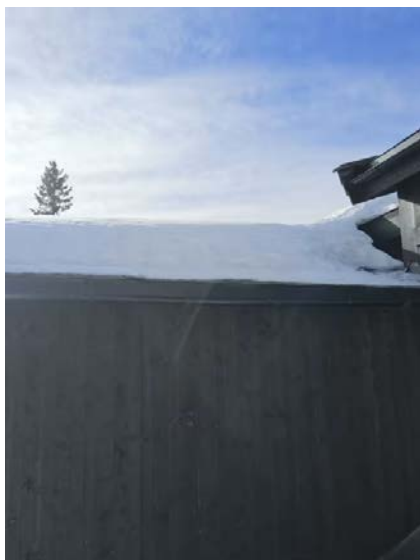
Bilde viser snødekt tak.

Utstyr på tak bør kontrolleres når forholdene ligger til rette.

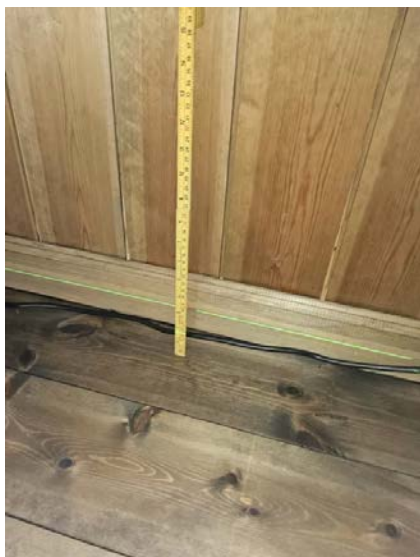
Bilde viser måling av etasjeskiller.

Det vurderes at det ikke er behov for umiddelbare tiltak, men ved eventuell legging av nytt gulv som stiller krav til planhet av underlaget, bør avretting påregnes.

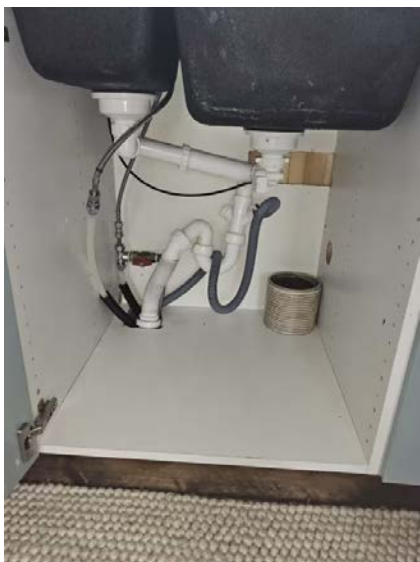
Bilde viser røropplegg under oppvaskkum.

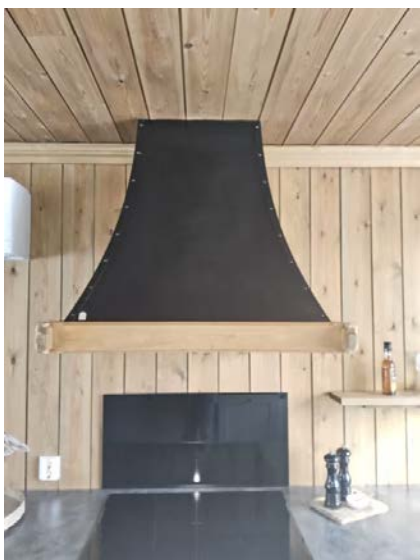
Bilde viser kjøkkenventilator.

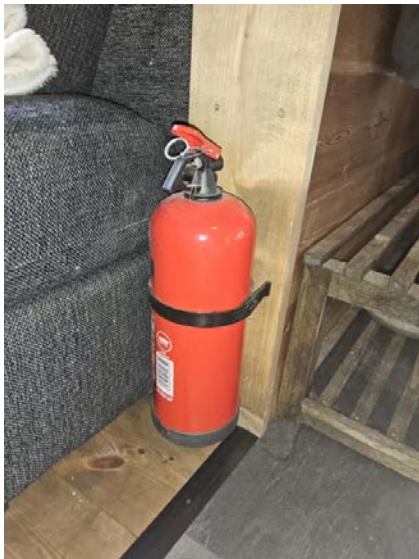
Bilde viser brannslukningsapparat.

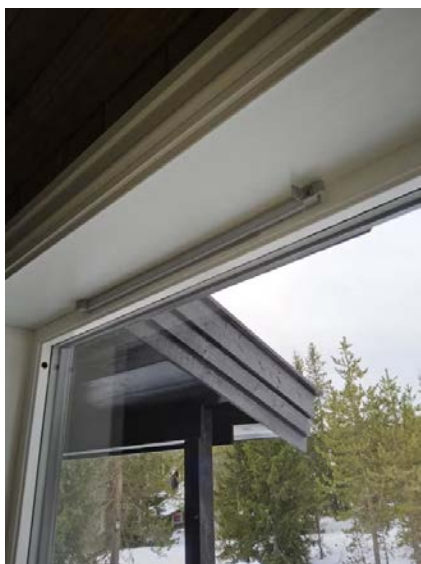
Bilde viser luftespalte i vindu.

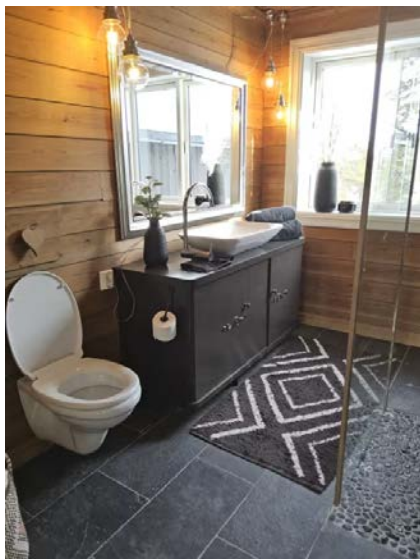
Bilde viser deler av bad.

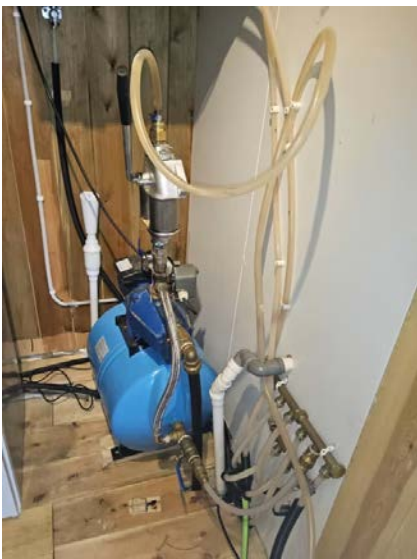
Bilde viser vannpumpe.
