# Tilstandsrapport

Enebolig

Fruktveien 1A , 4635 KRISTIANSAND S

Oppdragsnr.: 20924-2944

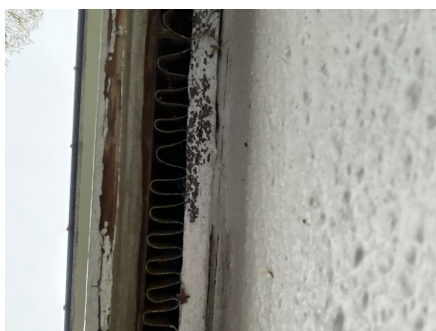
- Uten tilstrekkelig lufting bak bordkledningen kan fuktighet som trenger inn bak bordene eller gjennom veggen innenfra ikke tørke opp. Dette skaper ideelle forhold for råtesopp og muggvekst.
- Mangelfull eller ikke tilstrekkelig lufting av kledningen kan føre til fukt i bakenforliggende konstruksjoner.
- Regelmessig vedlikehold forlenger levetiden på treverk og mur slik at fukt og vann ikke trenger inn i konstruksjonen.

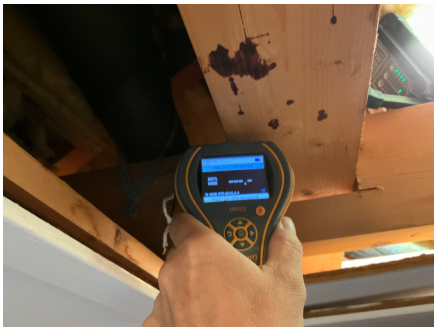
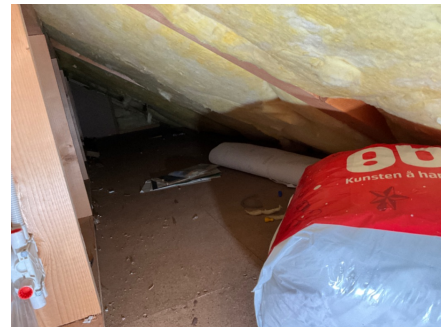
- Det er påvist fuktskjolder/skader i takkonstruksjonen.

Eier opplyser at fuktmerkene i undertaket er fra en lekkasje rundt ventilasjonsanlegget, tørt på befaringdagen.

Flere fuktmerker i kottet.

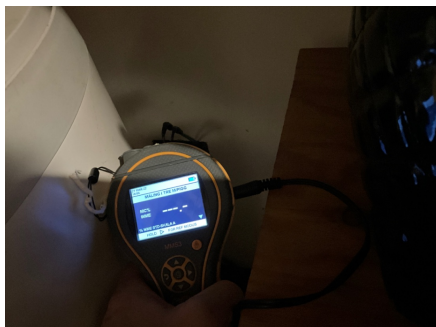
Badet bør renoveres, det kan ikke utelukkes skader i veggene.

- Det må gjennomføres ytterligere undersøkelser.

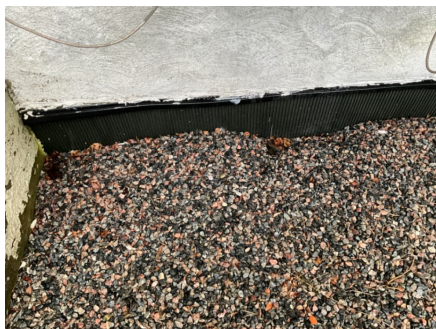
Drenering og utvendig fuktsikring vurderes å ha passert mer enn halvparten av forventet levetid. Utskifting av drenering og etablering av ny utvendig fuktsikring må påregnes på sikt.

Inntil dette eventuelt utføres bør konstruksjonen følges opp med jevnlig kontroll for å avdekke eventuell utvikling av fukt eller skader i rom under terreng. Ved ny fuktsikring bør også murene isolere på utsiden slik at fare for kondens på innsiden av veggene minimeres.
