Nøkkelinformasjon

Familievennlig enebolig med godkjent hybel - 6 soverom - Garasje - Solrike uteplasser

Salgsoppgavedato

22.05.2026

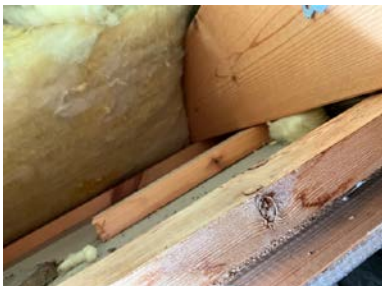
- Det er påvist fuktskjolder/skader i takkonstruksjonen.

Eier opplyser at fuktmerkene i undertaket er fra en lekkasje rundt ventilasjonsanlegget, tørt på befaringsdagen.

Liten luke opp til kaldtloftet, ikke muligheter for kontroll.

- Det må gjøres nærmere undersøkelser.

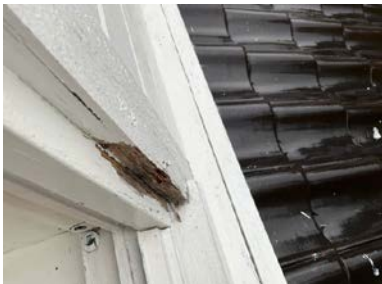
Råteskader på vinduene på loftet.

- Vinduer med råteskader må erstattes med nye.

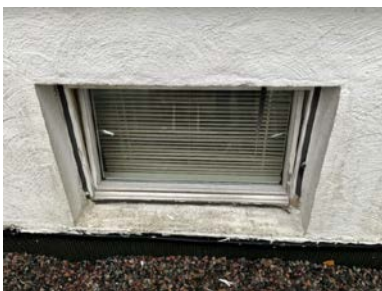
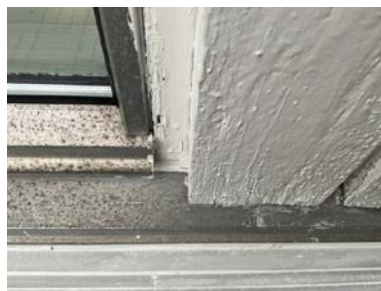
Vinduer av eldre dato er mer utsatt for vanninntrenging og kald trekk. Fare for punktering da isolerglass har oppnådd hele sin levetid.

- Det må påregnes noe vedlikehold og at enkelte vinduer må skiftes ut.

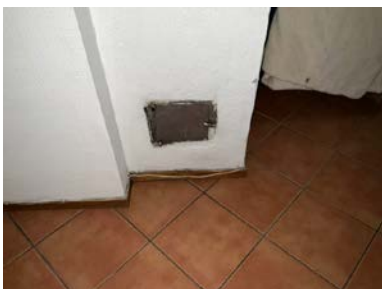
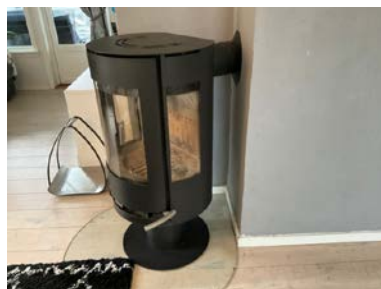
Eldre pipeløp har økt risiko for slitasje i innvendig foring, fuger og overganger. Over tid kan dette medføre redusert tetthet, svekket trekk eller behov for rehabilitering. Selv om det ikke er registrert tegn til akutt funksjonssvikt ved befaring, må aldersrelatert nedbrytning og økt vedlikeholdsbehov påregnes. Det anbefales jevnlig kontroll og oppfølging i henhold til kommunal feiing og tilsyn. Ved tegn til dårlig trekk, sprekke-dannelser eller lekkasje bør nærmere undersøkelser foretas. Rehabilitering eller innvendig rørforing kan bli aktuelt på sikt som følge av alder og naturlig slitasje.

- Det bør foretas nærmere undersøkelser av pipeløp.

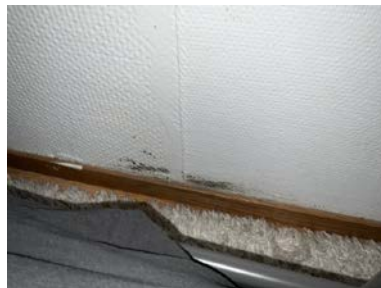
Muggvekst på veggene.

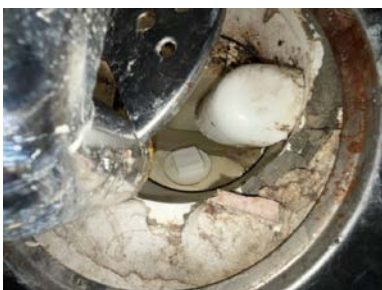
LOFT > BAD

Sprekker i membran oppstår typisk i overgang mellom sluk og gulv, deler av dette området er dekke av fliselim og fugemasse og er ikke tilgjengelig for kontroll. Hull i dette område vil kunne føre til skader i konstruksjonen.

Det anbefales jevnlig visuell kontroll av fuger, slukovergang og gjennomføringer. Ved fremtidig oppussing bør full utskifting av membran og sluk vurderes.

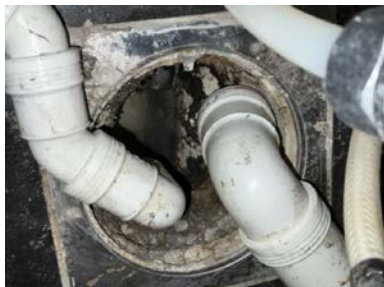
1. ETASJE > BAD/VASKEROM

Sprekker i membran oppstår typisk i overgang mellom sluk og gulv, deler av dette området er dekke av fliselim og fugemasse og er ikke tilgjengelig for kontroll. Hull i dette område vil kunne føre til skader i konstruksjonen.

Det anbefales jevnlig visuell kontroll av fuger, slukovergang og gjennomføringer. Ved fremtidig oppussing bør full utskifting av membran og sluk vurderes.

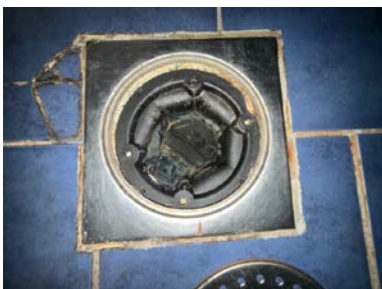
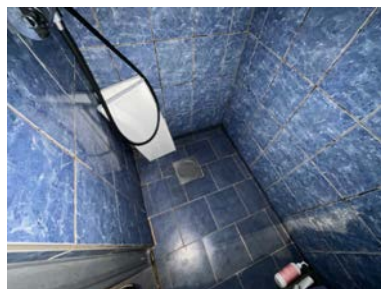
UNDERETASJE > BAD/VASKEROM

Ved renovering må det påregnes utskifting av veggene mot terrenget. Det er målt fukt i rom under terrenget og da også sannsynligvis i dette området.

Kostnadsestimat: 200 000 - 500 000

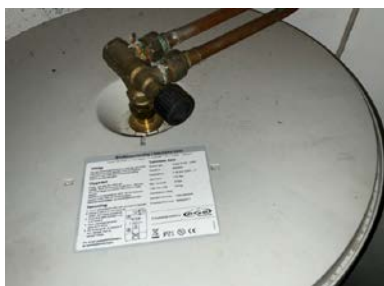
Årstall: 2011

Kilde: Produksjonsår på produkt

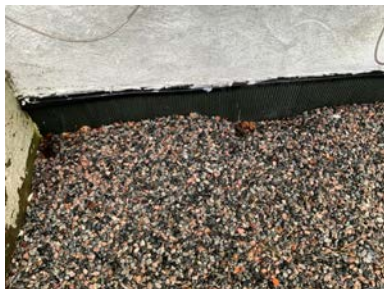
📍 TG 2 Grunnmur og fundamenter

- Grunnmuren har sprekke-dannelser.

Boligen er oppført i skrått terreng. Tilstandsgrad er satt på bakgrunn av fukt i underetasjen og synlige deler av eiendommen.

Sammenholdt med registrert fukt i rom under terreng indikerer dette at overflatevann kan bidra til økt fuktbelastning mot grunnmuren.

Tilstandsgrad 2 settes på bakgrunn av terrengforholdene og registrert fuktpåvirkning i konstruksjoner mot terreng.

Terreng med fall mot bygget eller utilstrekkelig fall bort fra grunnmur kan føre til økt vannbelastning mot kjellervegger. Dette kan over tid bidra til fuktinntrenging i konstruksjoner under terreng, særlig dersom drenering og fuktsikring har høy alder eller redusert funksjon.

Ved vedvarende fuktbelastning kan det oppstå muggvekst, sverting av materialer eller nedbrytning av trekonstruksjoner i innvendige vegger mot terreng.

Terreng rundt boligen bør justeres slik at overvann ledes bort fra bygningen. Det anbefales å etablere fall fra grunnmur og ut fra bygget der dette ikke er tilstrekkelig i dag.

Ved fremtidige arbeider med drenering eller utvendig fuktsikring bør terrengfall og overflatehåndtering av vann forbedres for å redusere fuktbelastningen mot bygget.

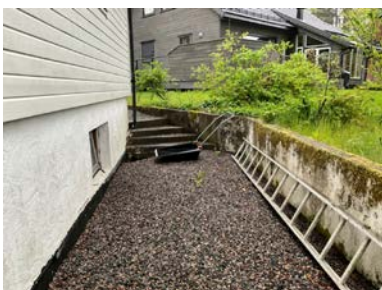
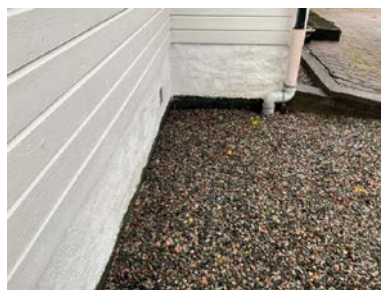
TG 2 Utvendige vann- og avløpsledninger

Mer enn halvparten av forventet brukstid er passert på utvendige vann- og avløpsledninger. Dette gir økt risiko for korrosjon, lekkasjer og funksjonssvikt.

Eldre stikkledninger kan over tid få slitasje, lekkasjer eller redusert funksjon som følge av materialnedbrytning, bevegelser i grunnen eller avleiringer i rørene. Da ledningene ligger nedgravd kan eventuelle skader eller lekkasjer utvikle seg over tid før de oppdages.
