Moserabben 30, 2150 ÅRNES

**Hyggelig enebolig med god  
planløsning over ett plan, stor  
kjeller og isolert garasje.  
Barnevennlig og trafikkstille.**

# Innhold

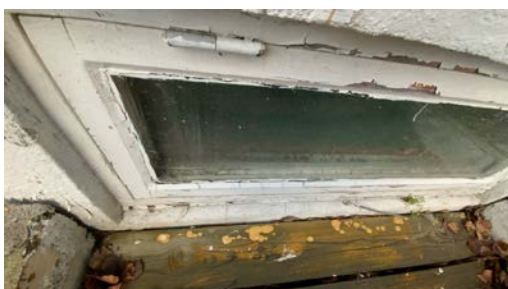
Vinduer bærer preg av noe manglende vedlikehold og med tanke på alder, er gummipakninger sprøe og punktering kan være en mulighet.

- Det må påregnes noe vedlikehold og at enkelte vinduer må skiftes ut.

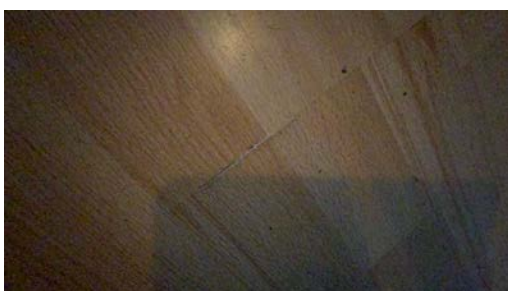
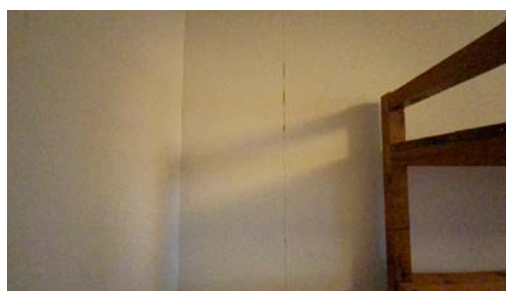
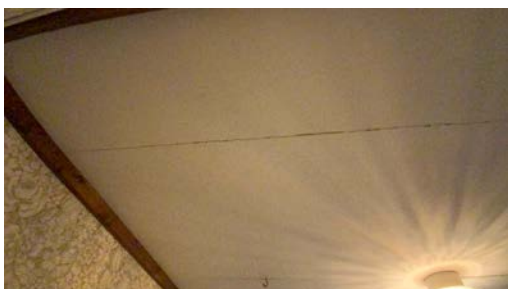
## 1 TG 1 Etasjeskille/gulv mot grunn

Etasjeskiller er av trebjelkelag. Det ble målt på +/- 4-9 mm i høydeforskjeller i stue, gang, soverom i 1 etasje.

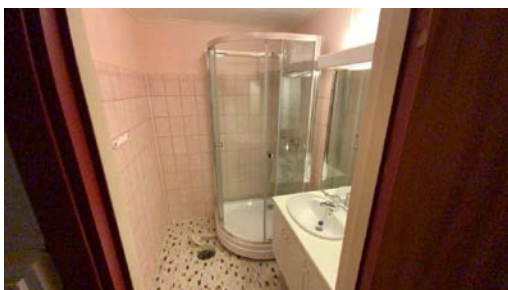
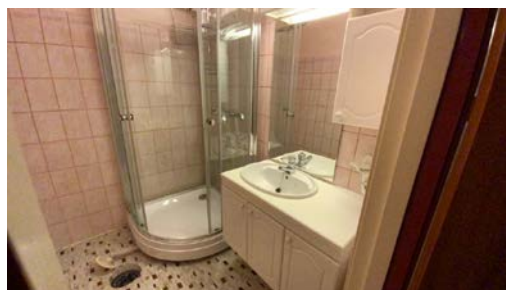
### 1. ETASJE > BAD

#### TG 2 Overflater vegger og himling

- Våtrommet/våtsonen står foran full utbedring.

Gamle materialer for våtrom er en svakhet med tanke på at det kan bli fuktskader ved større fuktbelastninger og må utbedres med nye overflater og membran.

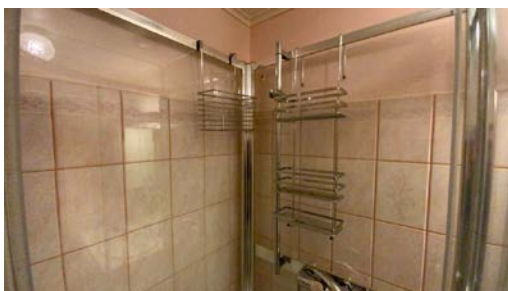
### 1. ETASJE > BAD

#### TG 2 Overflater Gulv

Gulvet er flislagt. Rommet har elektriske varmekabler. Fall mot sluk er målt til 22 mm. Høydeforskjell fra toppen av sluket til toppen av membranen ved dørterskelen er 28 mm. Gamle materialer for våtrom er en svakhet med tanke på at det kan bli fuktskader ved større fuktbelastninger.

Gamle materialer for våtrom er en svakhet med tanke på at det kan bli fuktskader ved større fuktbelastninger og må utbedres med nye overflater og membran.

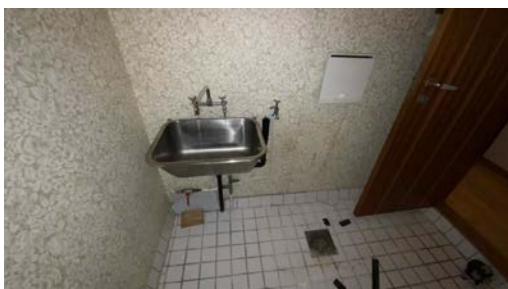
## 1. ETASJE > VASKEROM

### TG 2 Overflater vegger og himling

- Utette skjøter i våtromstapet kan føre til at fuktighet trekker inn og skader konstruksjonene bak tapetet.

Gamle materialer for våtrom er en svakhet med tanke på at det kan bli fuktskader ved større fuktbelastninger og må utbedres med nye overflater og membran.

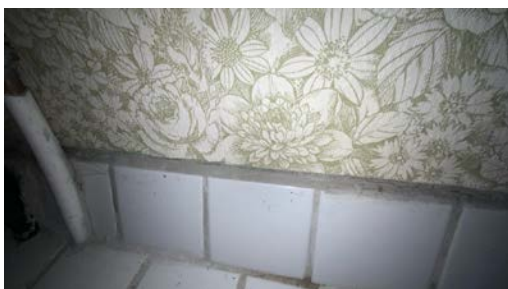
## 1. ETASJE > VASKEROM

### TG 2 Overflater Gulv

- Selv om bom eller hullid ikke alltid er et umiddelbart problem, bør det overvåkes nøye før eventuell utvikling i sprekker i flisfuger e.l. oppstår. Dette må en foreta tiltak for, for å begrense utviklingen.

Gamle materialer for våtrom er en svakhet med tanke på at det kan bli fuktskader ved større fuktbelastninger og må utbedres med nye overflater og membran.

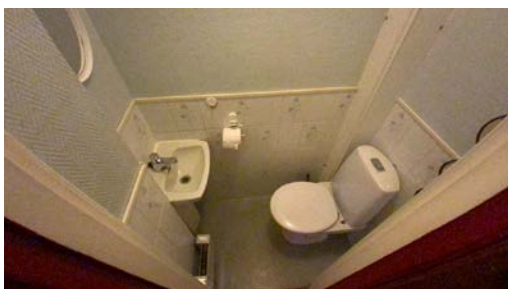
### Vannledninger

- Det er ikke behov for utbedringstiltak siden anlegget fungerer i dag, men ut ifra alder kan skader plutselig oppstå på eldre anlegg.
- I forbindelse med oppgradering av våtrom vil det være naturlig med utskiftning av rør.

Vannrør av kobber med høy alder bør følges opp jevnlig, og det anbefales å vurdere utskiftning i forbindelse med oppgradering av våtrom eller ved tegn til lekkasje. Konsekvensen av å ikke utbedre er økt risiko for vannlekkasjer, spesielt rundt koblinger, noe som kan føre til omfattende følgeskader på bygningskonstruksjonen.

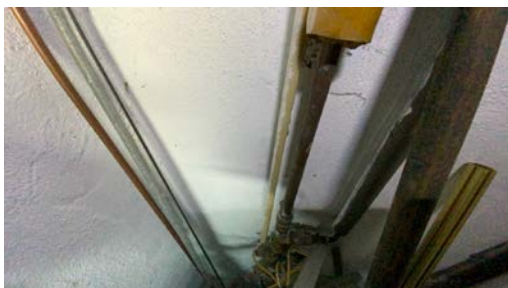
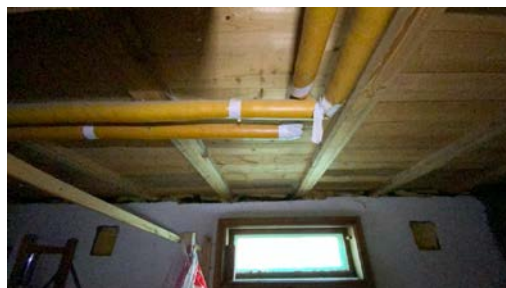
### Avløpsrør

Det er avløpsrør av plast.

- I forbindelse med oppgradering av våtrom vil det være naturlig med utskiftning av rør.
- Eldre avløpsrør har blant annet større sannsynlighet for lekkasjer, noe som kan føre til omfattende og kostbare vannskader i boliger.

Konsekvens for gamle avløpsrør av denne typen er at de kan tettes og føre til tilbakeslag inne i boligen.

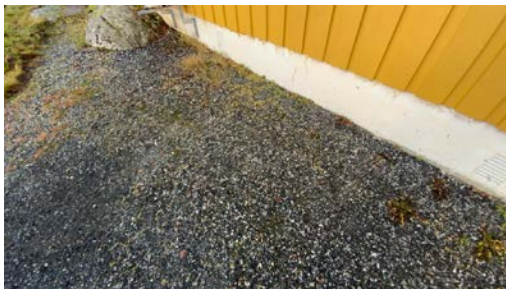
## 1 TG 2 Utvendige vann- og avløpsledninger

Utvendige avløpsrør er av plast. Utvendige vannledninger er av plast (PEL). Det er offentlig avløp via private stikkledninger. Det er privat vannforsyning via private stikkledninger. Vann og avløpsledning er fra 1976.

Det bør vurderes utskifting eller nærmere kontroll av de utvendige avløpsrørene, da mer enn halvparten av forventet brukstid er passert. Konsekvensen ved gamle avløpsrør av denne typen er økt risiko for tilstopping og tilbakeslag, noe som kan føre til vannskader inne i boligen. Det tas spesifikk forbehold om tilstand av vann og avløpsrør som beskrevet, da disse er skjult under boligen. Alder er derfor en indikasjon om tilstanden på rørene.
