Moserabben 30, 2150 ÅRNES

**Hyggelig enebolig med god  
planløsning over ett plan, stor  
kjeller og isolert garasje.  
Barnevennlig og trafikkstille.**

# Tilstandsrapport

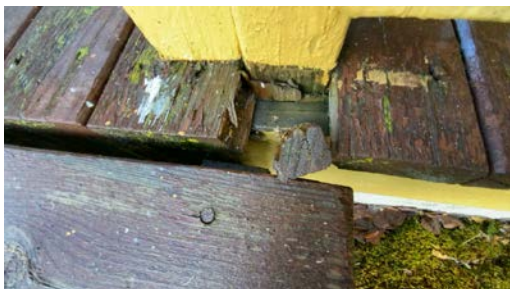
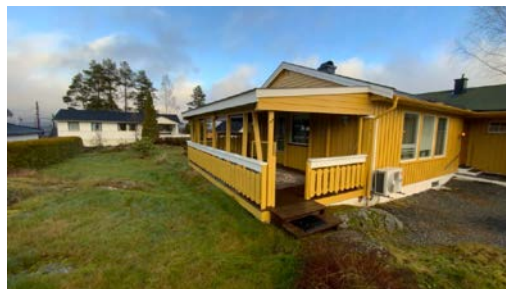
- Råteskadede konstruksjoner må skiftes ut.

Fukt- og råteskader må utbedres for å hindre videre skadeutvikling og redusert bæreevne i konstruksjonen. Dersom tiltak ikke iverksettes, kan dette føre til ytterligere forringelse av materialene, økt risiko for sopp- og muggdannelse, samt svekket stabilitet og levetid for terrassen. Det gjøres oppmerksom på at denne typen tak ikke tåler snøtyngde som taket på huset. Det er derfor viktig at mye snø som er våt fjernes fra taket om vinteren.

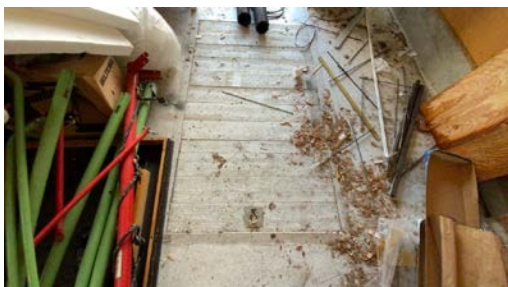
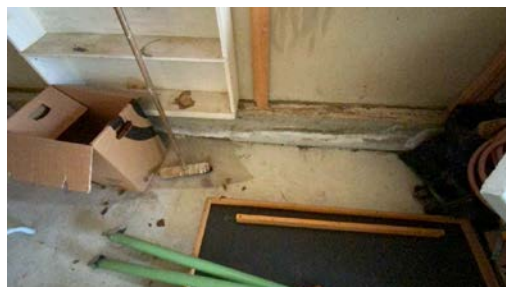
- Det er avvik:

Nærmere undersøkelser kan gjøres ved at luke kan åpnes.

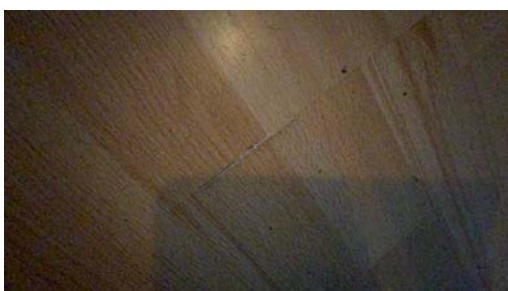
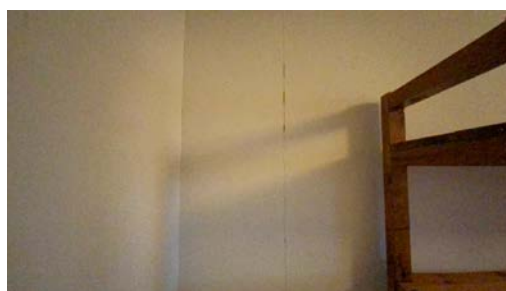
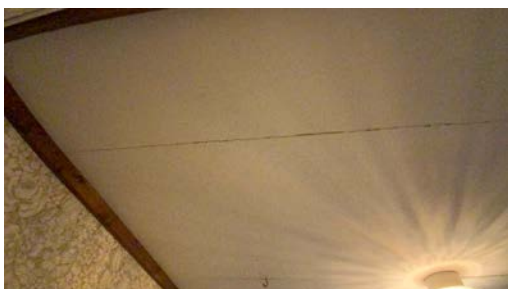
## TG 2 Overflater

## Vurdering av avvik:

Det anbefales å utbedre skader ved å bruke reparasjonsvoks lokalt, eventuelt slipe eller bytte parkett for å lukke avviket og forhindre at skadene utvikler seg videre over tid.

Overflater bør pusses opp eller skiftes der det anses nødvendig. Slitasje på overflater har normalt lav konsekvensgrad, men kan påvirke estetikk og brukervennlighet. Ny eier vurderer selv behovet for oppgradering.

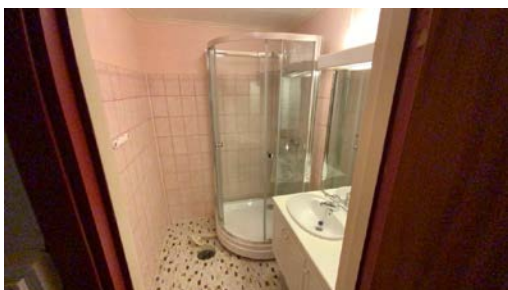
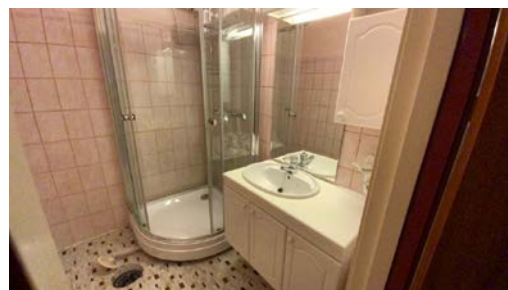
#### TG 2 Overflater vegger og himling

- Våtrommet/våtsonen står foran full utbedring.

Gamle materialer for våtrom er en svakhet med tanke på at det kan bli fuktskader ved større fuktbelastninger og må utbedres med nye overflater og membran.

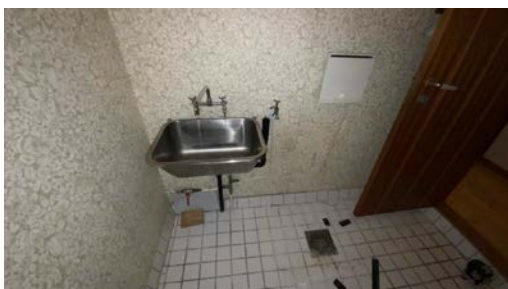
### TG 2 Overflater vegger og himling

- Utette skjøter i våtromstapet kan føre til at fuktighet trekker inn og skader konstruksjonene bak tapetet.

Gamle materialer for våtrom er en svakhet med tanke på at det kan bli fuktskader ved større fuktbelastninger og må utbedres med nye overflater og membran.

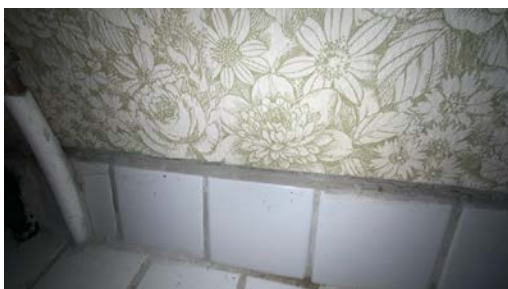
### TG 2 Overflater Gulv

- Selv om bom eller hullid ikke alltid er et umiddelbart problem, bør det overvåkes nøye før eventuell utvikling i sprekker i flisfuger e.l. oppstår. Dette må en foreta tiltak for, for å begrense utviklingen.

Gamle materialer for våtrom er en svakhet med tanke på at det kan bli fuktskader ved større fuktbelastninger og må utbedres med nye overflater og membran.

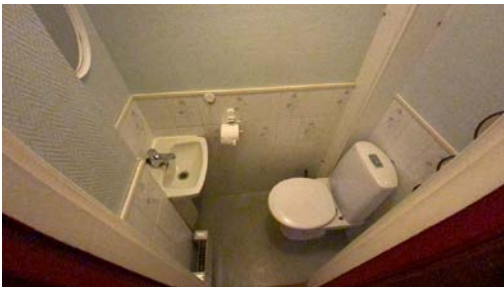
### Vannledninger

- Det er ikke behov for utbedringstiltak siden anlegget fungerer i dag, men ut ifra alder kan skader plutselig oppstå på eldre anlegg.
- I forbindelse med oppgradering av våtrom vil det være naturlig med utskiftning av rør.

Vannrør av kobber med høy alder bør følges opp jevnlig, og det anbefales å vurdere utskiftning i forbindelse med oppgradering av våtrom eller ved tegn til lekkasje. Konsekvensen av å ikke utbedre er økt risiko for vannlekkasjer, spesielt rundt koblinger, noe som kan føre til omfattende følgeskader på bygningskonstruksjonen.

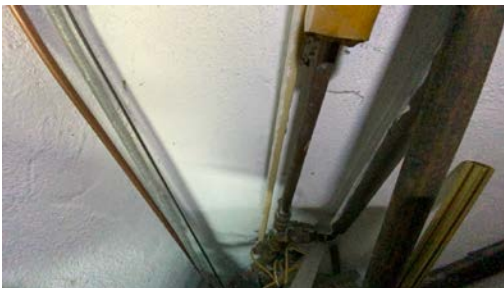
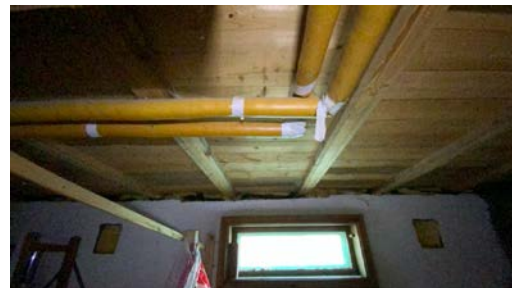
### Avløpsrør

Det er avløpsrør av plast.

- I forbindelse med oppgradering av våtrom vil det være naturlig med utskiftning av rør.
- Eldre avløpsrør har blant annet større sannsynlighet for lekkasjer, noe som kan føre til omfattende og kostbare vannskader i boliger.

Konsekvens for gamle avløpsrør av denne typen er at de kan tettes og føre til tilbakeslag inne i boligen.

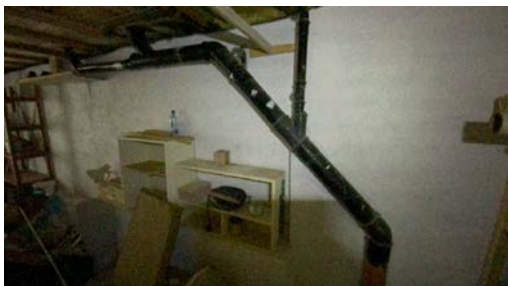
## Ventilasjon

Parafinbrenner har ikke vært i bruk og tilstanden er derfor ikke kjent. Nærmere undersøkelser må utføres av fagmann på området før videre bruk.

- Det bør utføres service på anlegget.

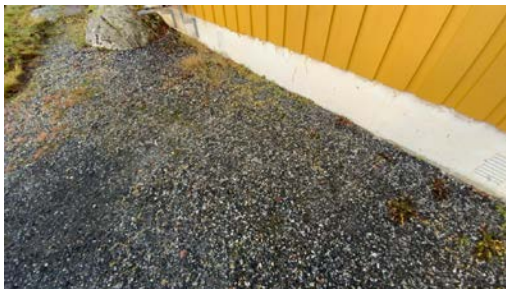
## 1 TG 2 Utvendige vann- og avløpsledninger

Utvendige avløpsrør er av plast. Utvendige vannledninger er av plast (PEL). Det er offentlig avløp via private stikkledninger. Det er privat vannforsyning via private stikkledninger. Vann og avløpsledning er fra 1976.

Det bør vurderes utskifting eller nærmere kontroll av de utvendige avløpsrørene, da mer enn halvparten av forventet brukstid er passert. Konsekvensen ved gamle avløpsrør av denne typen er økt risiko for tilstopping og tilbakeslag, noe som kan føre til vannskader inne i boligen. Det tas spesifikk forbehold om tilstand av vann og avløpsrør som beskrevet, da disse er skjult under boligen. Alder er derfor en indikasjon om tilstanden på rørene.
