# Kjøllevveien 8 2450 RENA

## Tilstandsrapport Eierskifte

Boligtype: Fritidsbolig

Byggeår: 1978

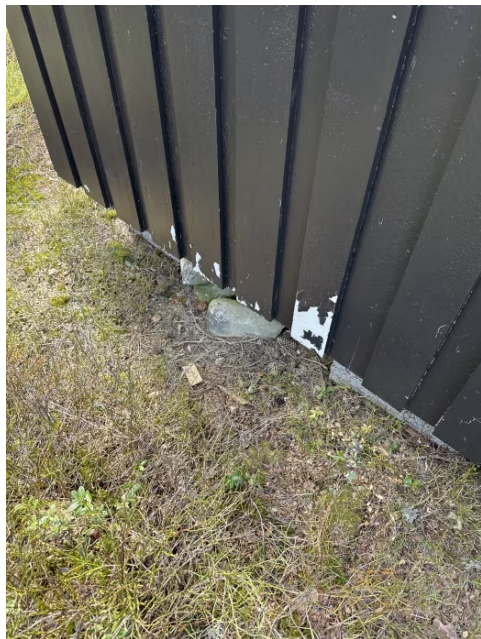
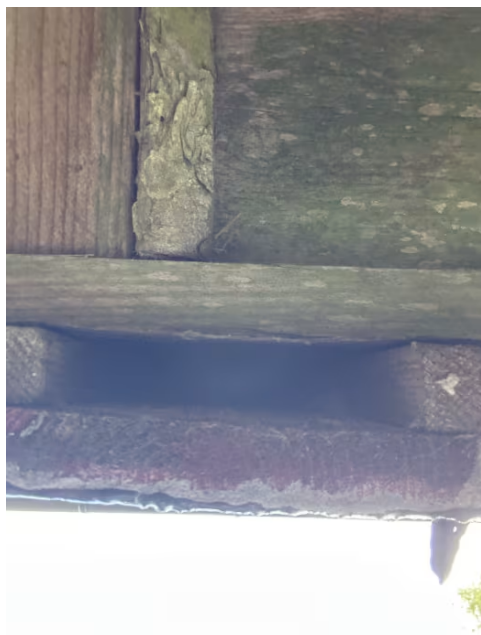
## 6.6 Yttervegger

Det registreres fuktskjolder rundt ytterdør, det ble ikke målt høye verdier. Ytterdør tetter ikke mot karm.

Det er påvist avvik ved omramming. Liten/ingen avstand mellom trepanel og beslag, fare for fuktopptrekk.

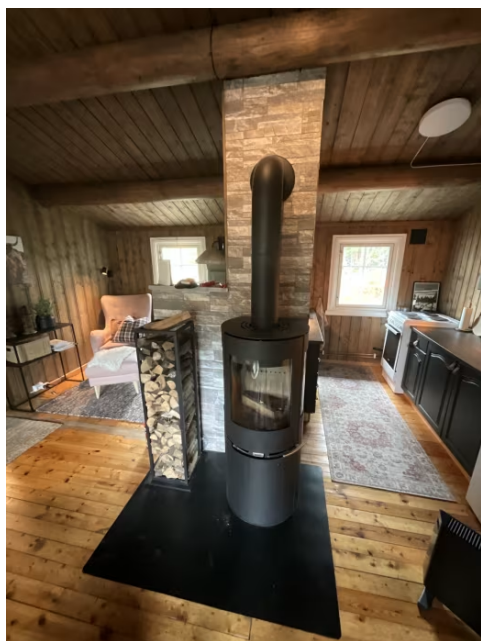
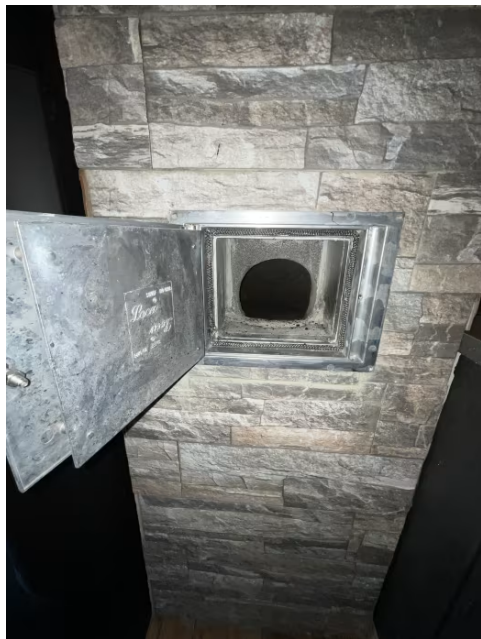
## 6.13 Ildsted/Skorstein

Det er rust i beslag rundt pipa. Det registreres boom under enkelte fliser på pipe. Mindre riss registreres på pipe over tak.

| Type pipe | Element |
|---|---|
| Er det synlige skader i skorstein, beslag eller fuger? | Ja |

Det registreres rust på beslag, kort gjenværende brukstid på beslag. Utbedring av beslag over tak anbefales.
