Kjøllevæien 8, 2450 RENA

**Koselig og vesentlig oppusset hytte (2022). Solrik terrasse. God beliggenhet! Nydelige tur og skiløyper rett utenfor.**

# Om eiendommen

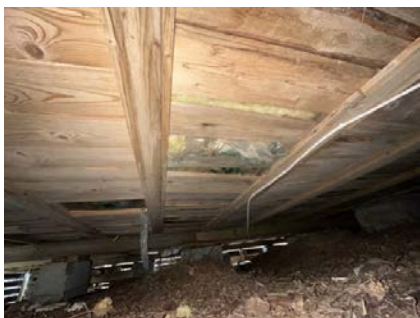
Det registreres åpninger i stubbloft.

Det er ikke etablert noen fuktsperre i form av plast på bakken i kryprommet.

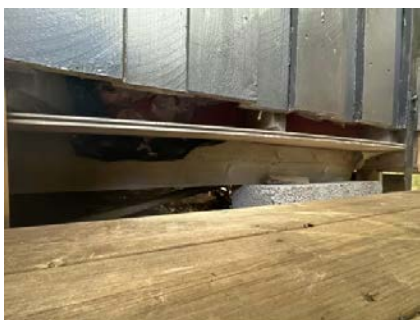
Det registreres åpninger i stubbloft.

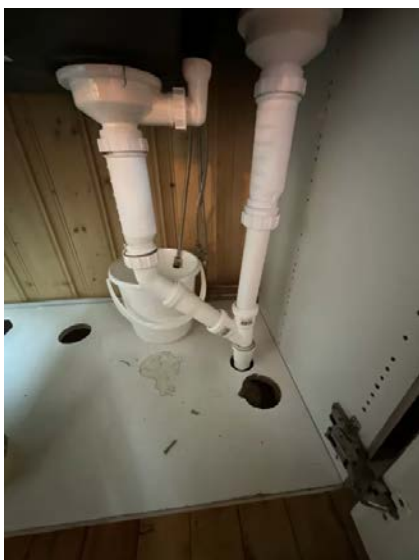
Viser vann og avløpsinnstallasjoner under kum.
