Kjøllevæien 8, 2450 RENA

**Koselig og vesentlig oppusset hytte (2022). Solrik terrasse. God beliggenhet! Nydelige tur og skiløyper rett utenfor.**

| Tilstandsrapport ..... | 47 |

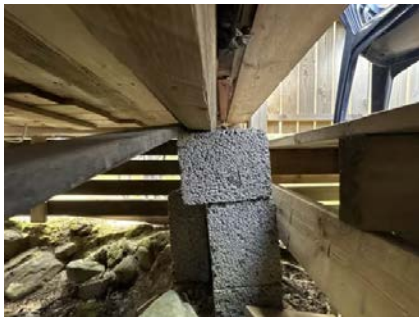
Lecapilarer ved opprinnelig bygning med synlige skjevheter. Det registreres åpninger i stubbloft.

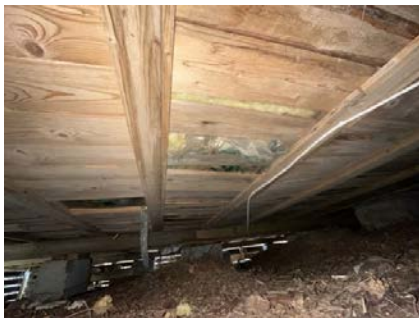
Det registreres åpninger i stubbloft.

Utbedring og tetting av stubbloft må påregnes.

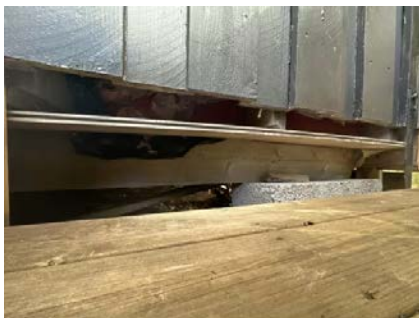
Det registreres åpninger i stubbloft.

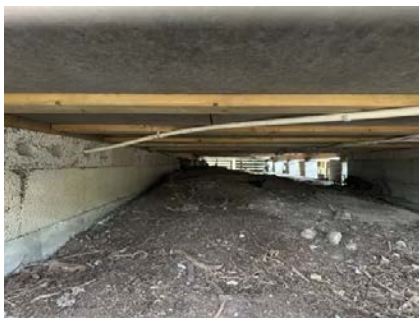
Viser stubbloft under tilbygget del.

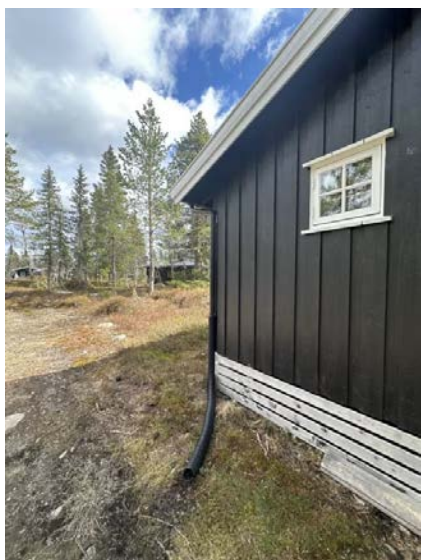
Det ble registrert buling/skade i nedløpsrør som er et symptom på frostspreng.

Etablert drenerør på nedløp.

Utbedring av nedløpsrør med skader og justering av takrenner må påregnes.

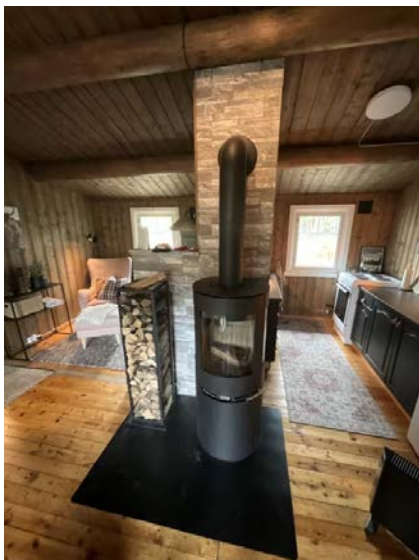
Viser ildsted i stue.
