# Tilstandsrapport

Boligbygg med flere boenheter

Søndre Dølibekken 6, 2050 JESSHEIM

Befaringsdato: 11.04.2025

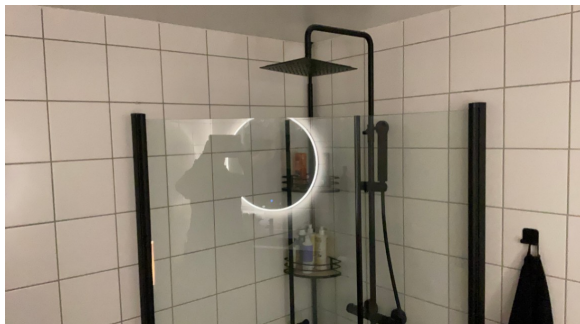
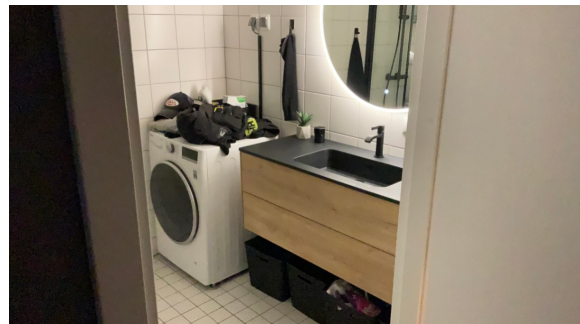
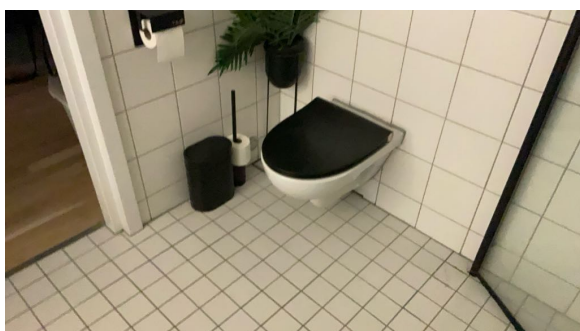
## ETASJE > BAD

### TG 1 Ventilasjon

Badet er tilnærmet nytt, ingen indikasjoner på fukt og rommet er fagmessig utført. Hulltaking er ikke foretatt da det ikke er fysisk mulig pga. tilliggende konstruksjoner
