Tilstandsrapport

3-roms andelsleilighet i horisontaldelt tomannsbolig

Anton Pedersens vei 4, 8626 MO I RANA

Befaringsdato: 13.02.2026

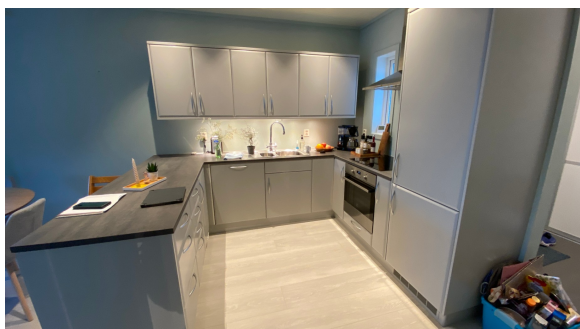
Kjøkkeninnredning av merket Møbel kjøkken og integrerte hvitevarer er fra byggeår, foruten oppvaskmaskinen som er av nyere dato.

Kjøkkeninnredning av merket Møbel kjøkken.
