## Nøkkelinformasjon

**Salgsobjekt:** Enebolig  
**Eierform:** Eiet  
**Byggeår:** 1966  
**BRA-i/BRA Total** 133/216 kvm  
**Tomtstr.:** 1600 m<sup>2</sup>  
**Soverom:** 2  
**Gnr./bnr.** Gnr. 38, bnr. 1  
**Oppdragsnr.:** 1201250135

# Innbydende boligeiendom åpent og solrik beliggenhet i populært boligområde.

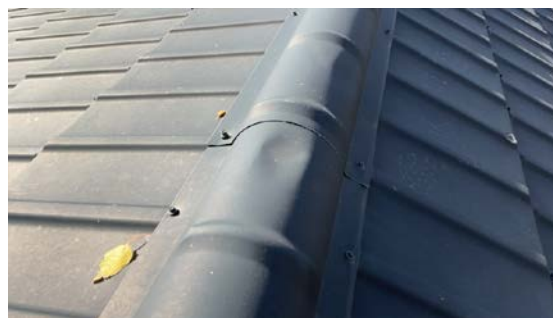
Kan sees stedvis nedtrødd plate, men ansees ikke med tiltaksbehov

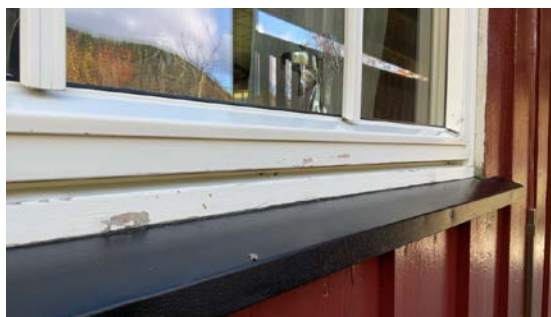
Det er registrert vedlikeholdsbehov

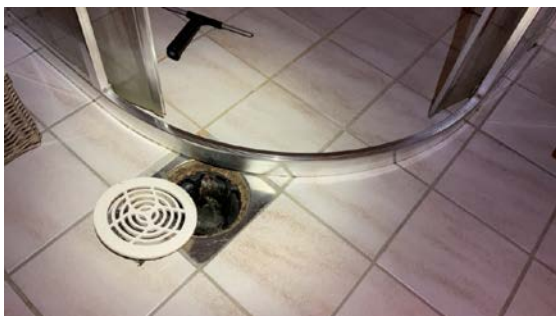
- Tettesjikt er ukjent og forventet levetid på evt. tettesjikt i våtsoner er vurdert til å være oppbrukt.
- Fra sluk er sluk av plast, det er ikke registrert noe form for tettesjikt.
- Sluk er plassert utenfor dusj og åpning i hjørne på dusjbunn til sluk.
- Det er registrert sortheter/svertesopp i mykfuge og i sementbaserte fuger, noe som kan indikere fukt i konstruksjonen.
- Det er ikke tilstrekkelig avtrekk/utlufting, kun ventil i luftpipe.

Fra sluk ble det ikke registrert tettesjikt i gulv/våtsoner  
Sluk er plassert utenfor dusj

- Våtrommet har behov for omfattende oppgraderinger. For å sikre en løsning som oppfyller gjeldende krav, bør tettesjikt, sluk og røropplegg oppgraderes og dokumenteres.
- Manglende oppgradering av våtrommet medfører høy risiko for at konstruksjonene ikke vil tåle vanlig bruk av vann eller lekkasjer. Dette kan føre til fuktskader på tilstøtende konstruksjoner.

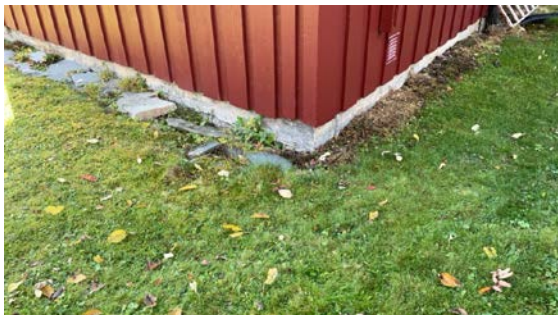
Under befaring var det fuktig terreng på overside av bolig, det må hensyntas og tiltak vurderes.

Terrengfall mot mur/bygning på oversiden og nord/vestlig retning

- Det bør foretas terrengjusteringer.
