# Tilstandsrapport

Enebolig

Austarheimsvegen 142, 4200 SAUDA

Befaringsdato: 05.03.2025

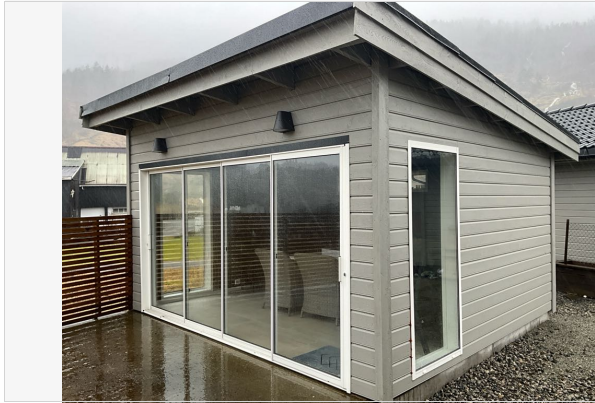
## Sommerstue

Bygget er ikke tilstandsvurdert ihht Forskrift til avhendingslova og NS3600. Dette er kun en enkel beskrivelse.
