Tilstandsrapport

Tomannsbolig

Vogngutua 24, 2380 BRUMUNDDAL

Befaringsdato: 06.01.2025

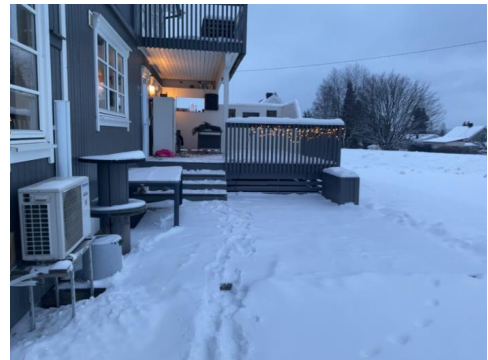
TG 3 Utvendige trapper

Tretrapp ved inngang og ved terrasse.

- Rekkverk må monteres for å lukke avviket.
- Det bør foretas nærmere undersøkelser av utvendige trapper når de er snøfri.

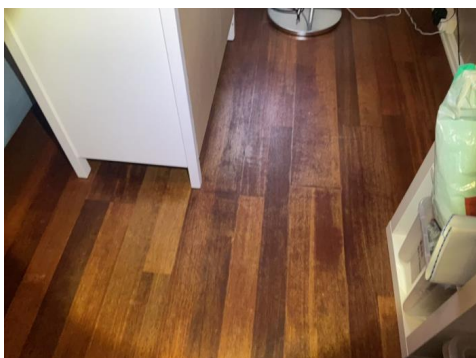
! **Innvendig > Etasjeskille/gulv mot grunn** [Gå til side](#)
Det er målt høydeforskjell på mellom 15-30 mm gjennom hele rommet. Tilstandsgrad 2 gis med bakgrunn i standardens krav til godkjente måleavvik.
Avvik målt på kjøkken i 1. og 2.etasje, og i gang 2.etasje.

TG 2 Etasjeskille/gulv mot grunn

Etasjeskillere er av trebjelkelag. Støpt gulv i kjeller, betonggulv er ikke synlig innvendig.

- Det er målt høydeforskjell på mellom 15-30 mm gjennom hele rommet. Tilstandsgrad 2 gis med bakgrunn i standardens krav til godkjente måleavvik.

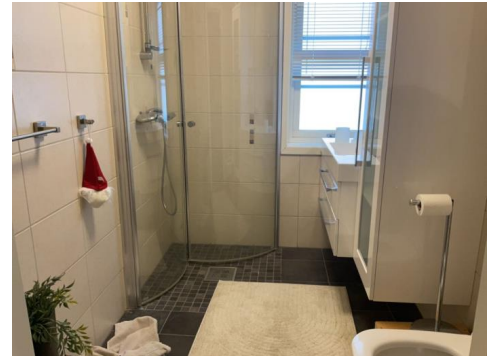
1. ETASJE > BAD

! **Våtrom > 1.etasje > Bad > Overflater vegger og himling** [Gå til side](#)
Det er vindu/dør med ikke fuktbestandige materialer i våtsonen (ved vask, dusj, badekar, osv.), løsningen eller byggematerialet er uegnet
Dusjvegger hindrer direkte vannsprut på overflatene, men ved vask er løsningen/byggematerialet uegnet.

! TG 2 Overflater vegger og himling

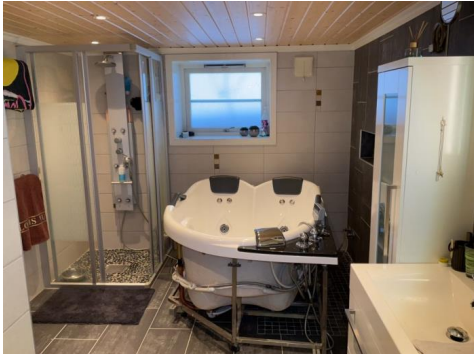
KJELLER > BAD

! TG 2 Overflater vegger og himling

Det anbefales å øke høydeforskjell mellom sluk og membran ved dør til minimum 25 mm.

Det må tettes under og rundt dørterskelen eller monteres Waterguard - automatisk vannstopper, dette i tilfelle lekkasjer/rørbrudd. Da er man sikker på at vann vil stoppes og at det ikke vil renne ut av rommet.

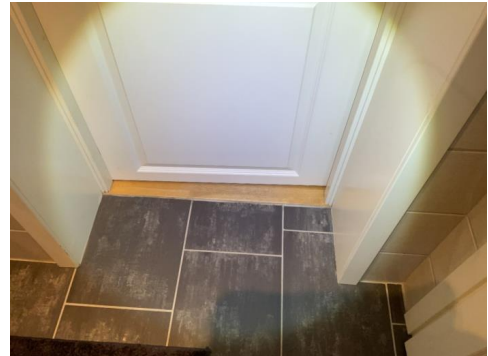
KJELLER > BAD

! TG 2 Sluk, membran og tettesjikt

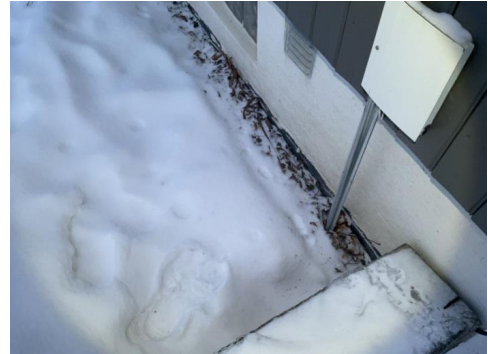
TG 2 Grunnmur og fundamenter

Støpte kjelleryttervegger, sparesteinsmur. Kjellervegger og gulv er ikke synlig, pga. innvendige overflater på gulv og vegger.

- Det bør foretas nærmere undersøkelser av forstøtningsmurer når de er snøfri.
