Vogngutua 24, 2380 BRUMUNDDAL

**BRUMUNDDAL - Innholdsrik og flott
hel tomannsbolig av god størrelse
- Utleie muligheter - Sentralt - 5
soverom**

Befaringsdato: 06.01.2025

Tilstandsrapport

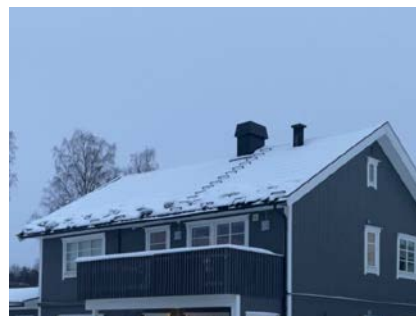
TG 1U Nedløp og beslag

Helbeslått pipetopp, beslått luftehatt, snøfangere, lakkerte stål takrenner og nedløp.
Ikke tilgjengelig pga. snø, må sjekkes nærmere når taket er snøfritt.

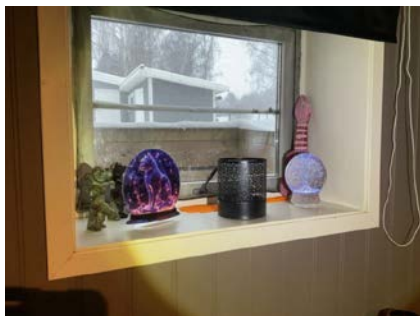
Vinduer med isolerglass, observert vinduer med produksjonsår 2008. Glassbyggerstein på vaskerom kjeller. Eier opplyser at vindu i soverom kjeller vil bli skiftet ut før salg, med vindu godkjent som rømningsvei.

Vindu som skal skiftes ut

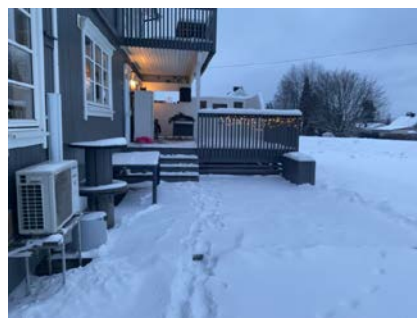
1 TG 3 Utvendige trapper

Tretrapp ved inngang og ved terrasse.

- Rekkverk må monteres for å lukke avviket.
- Det bør foretas nærmere undersøkelser av utvendige trapper når de er snøfri.

Bør utbedres.

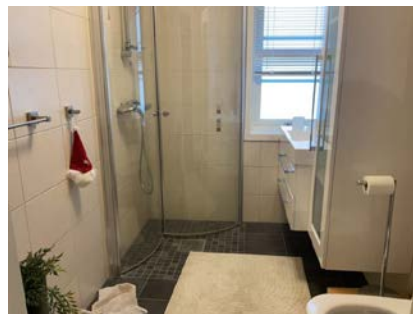
1. ETASJE > BAD

TG 2 Overflater vegger og himling

- Det er vindu/dør med ikke fuktbestandige materialer i våtsonen (ved vask, dusj, badekar, osv.), løsningen eller byggematerialet er uegnet
Dusjvegger hindrer direkte vannsprut på overflatene, men ved vask er løsningen/byggematerialet uegnet.

- Uegnede materialer må fuktbeskyttes/utskiftes.

På dette badet må det brukes dusjdører eller dusjkabinett som sikrer mot vann på overflater og på vindu som ikke er fuktbeskyttet.

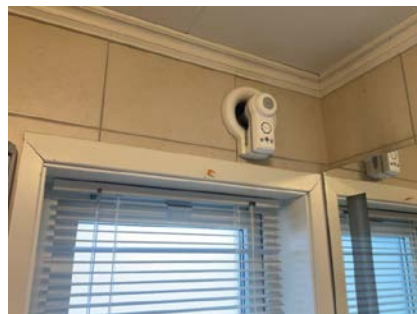
1. ETASJE > BAD

! TG 1 Tilliggende konstruksjoner våtrom

Hulltaking er foretatt uten å påvise unormale forhold. Hulltaking er foretatt i soverom.

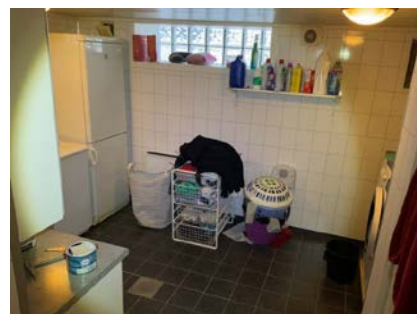
KJELLER > VASKEROM

! TG 1 Overflater vegger og himling

- Det er påvist avvik i krav til høydeforskjell/fall-løsning på våtrommet. Når det er under 25 mm høydeforskjell fra terskel til sluk skal det være oppbrettet membran ved terskel slik at man oppnår 25 mm.

- Det må foretas utbedring av avviket.

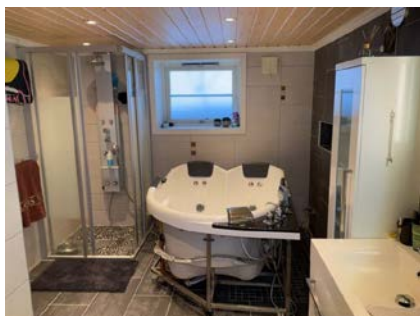
KJELLER > BAD

TG 2 Overflater vegger og himling

- Det er vindu/dør med ikke fuktbestandige materialer i våtsonen (ved vask, dusj, badekar, osv.), løsningen eller byggematerialet er uegnet
- Dusjvegger hindrer direkte vannsprut på overflatene, men ved badekar er løsningen/byggematerialet uegnet.

- Uegnede materialer må fuktbeskyttes/utskiftes.

På dette badet må det brukes dusjdører eller dusjkabinett som sikrer mot vann på overflater og på vindu som ikke er fuktbeskyttet.

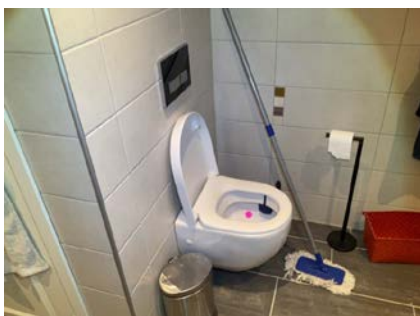
KJELLER > BAD

TG 2 Ventilasjon

Anbefaler å bytte ut el-vifte til en med bedre kapasitet.

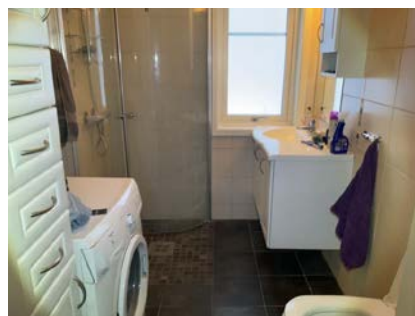
2.ETASJE > BAD

TG 2 Overflater vegger og himling

- Det er vindu/dør med ikke fuktbestandige materialer i våtsonen (ved vask, dusj, badekar, osv.), løsningen eller byggematerialet er uegnet
Dusjvegger hindrer direkte vannsprut på overflatene, men ved vask er løsningen/byggematerialet uegnet.

- Uegnede materialer må fuktbeskyttes/utskiftes.

På dette badet må det brukes dusjdører eller dusjkabinett som sikrer mot vann på overflater og på vindu som ikke er fuktbeskyttet.

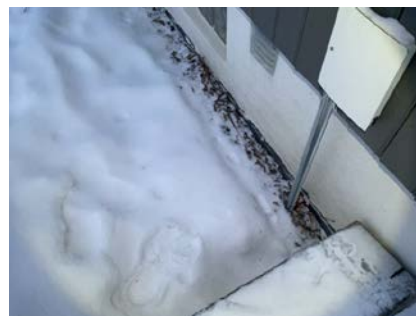
! TG 2 Grunnmur og fundamenter

Støpte kjelleryttervegger, sparesteinsmur.
Kjellervegger og gulv er ikke synlig, pga. innvendige overflater på gulv og vegger.

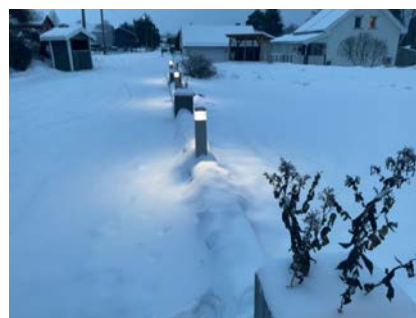
! TG IU Terrengforhold

Ganske flatt terreng inn til huset.
