Linerlevegen 6, 2209 KONGSVINGER

**Innbydende og lekkert rekkehus  
over tre plan! 2 bad - Flott uteplass  
- Garasje**

Befaringsdato: 19.06.2025

Rapportdato: 23.06.2025

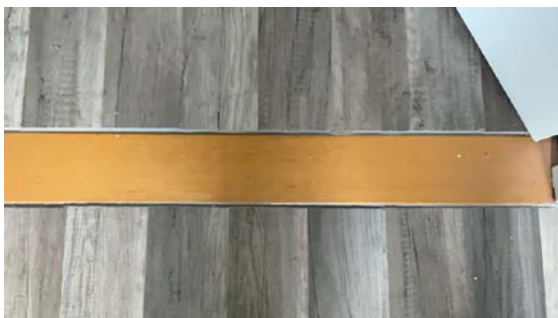
Eksempel på ufagmessig utførelse.

Det er ikke behov for utbedringstiltak.

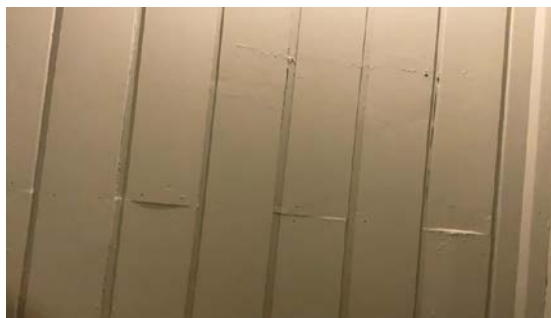
Eksempel på veldig synlige skjøter på vegg i trappegang

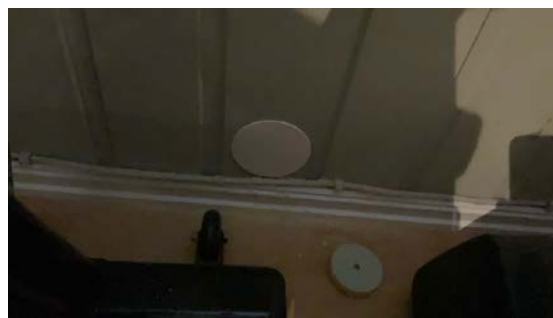
Hull forsvarlig plombert.

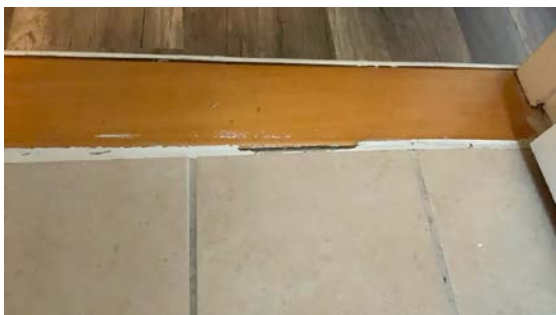
Eksempel på manglende silikon.

- Til tross for avviket i fall/høydeforskjell til sluk, vil gulvet fortsatt kunne lede vann mot sluket, men med redusert effektivitet. Dette kan potensielt øke risikoen for vannansamling i enkelte områder av badet. Ny silikon bør etableres.

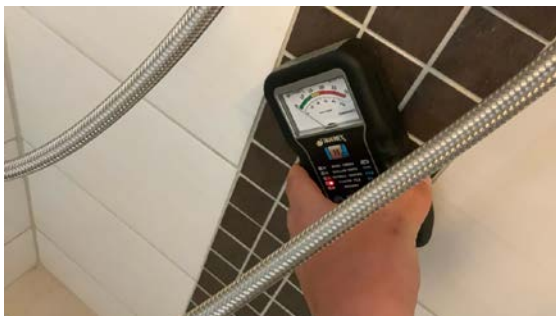
Fuktindikator gir ingen unormale resultater på vegg.

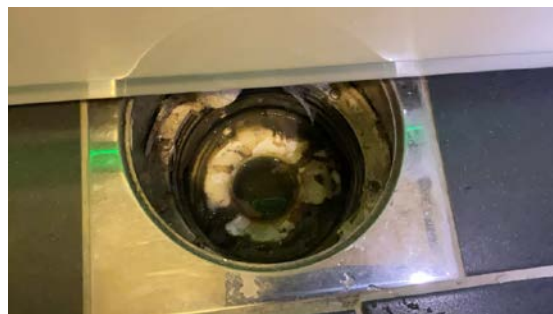
Plastsluk uten synlig slukmansjett under klemring.

- Overvåk tilstanden jevnlig. For å få tilstandsgrad 0 eller 1 må tettesjiktet skiftes ut, men tidspunktet for når dette er nødvendig er vanskelig å si noe om.
