Linerlevegen 6, 2209 KONGSVINGER

**Innbydende og lekkert rekkehus  
over tre plan! 2 bad - Flott uteplass  
- Garasje**

Befaringsdato: 19.06.2025

Rapportdato: 23.06.2025

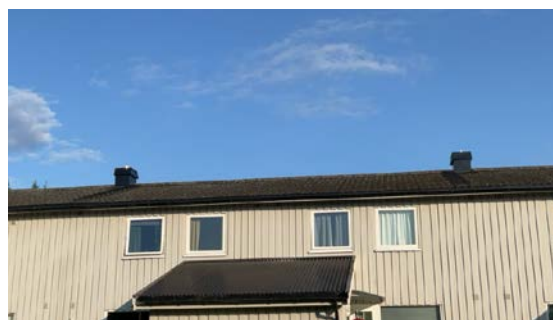
- Overvåk tilstanden jevnlig. For å få tilstandsgrad 0 eller 1 må tekkingen skiftes ut, men tidspunktet for når dette er nødvendig er vanskelig å si noe om.

Taktekking av taksteinsplater/Decra.

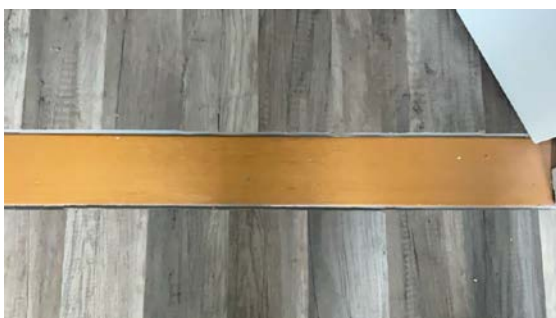
Eksempel på ufagmessig utførelse.

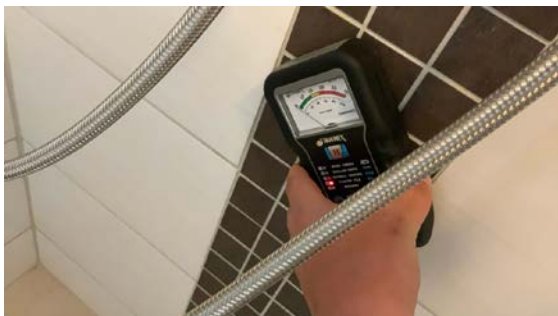
Fuktindikator gir ingen unormale resultater på vegg.

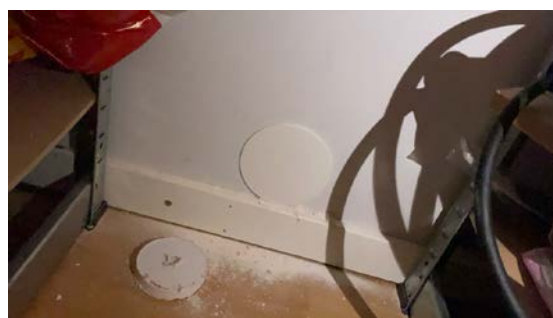
Hull forsvarlig plombert.

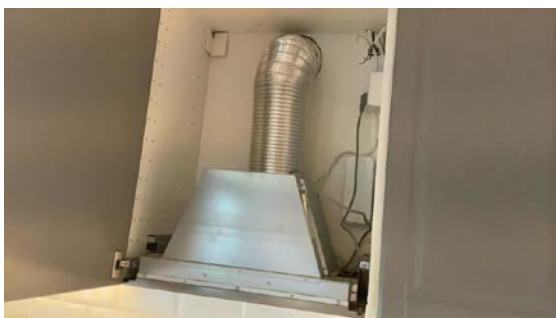
Ventilator med avtrekk ut.

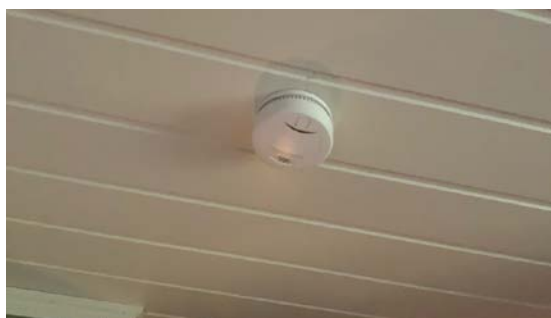
Røykvarsler i 1 etasje.

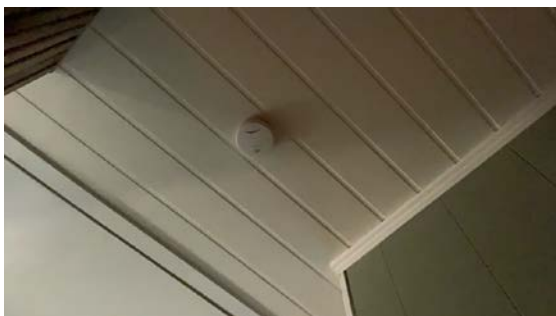
Røykvarsler i 2 etasje.
