Dokkaveien 2, 3320 VESTFOSSEN

**Sentralt Vestfossen - Enebolig med  
gangavstand til skoler,  
idrettsanlegg og tog**

# Tilstandsrapport

## ENEBOLIG

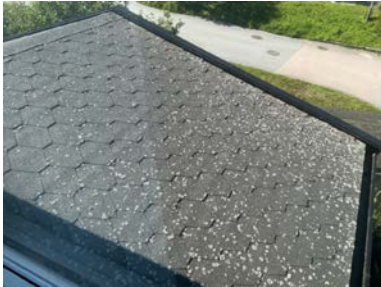
## Balkonger, terrasser og rom under balkonger

23 m<sup>2</sup> terrasse med adkomst fra stue, takoverbygget og delvis innglasset. Taket er tekket med shingel.

Enkelte overflater bør oppgraderes, taktekke bør skiftes.

**Kostnadsestimat: 50 000 - 100 000**

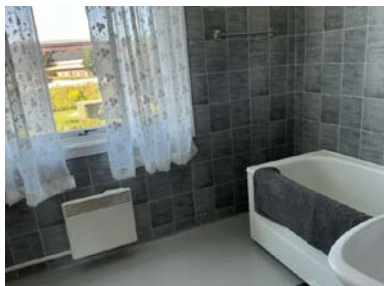
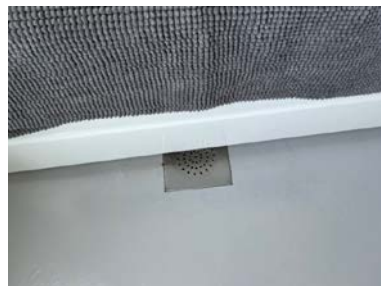
## 2 ETASJE > BAD

### TG 2 Tilliggende konstruksjoner våtrom

Hulltaking er ikke foretatt da det allerede er påvist andre avvik i våtsonen.

Det bemerkes at våtrommet for lengst har oppnådd forventet levetid. Rehabilitering bør prioriteres. Ved rehabilitering av våtrom vil det alltid være fare for å kunne avdekke gamle skader.
