# Tilstandsrapport

Enebolig

Øvre Skurubergsveg 77, 2412 SØRSKOGBYGDA

Befaringsdato: 23.04.2025

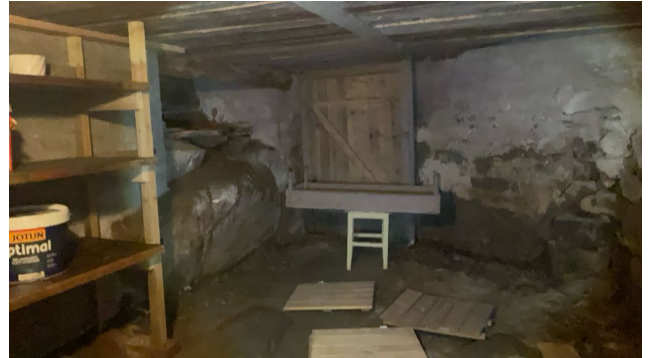
- Det er påvist indikasjoner på noe fuktgjennomtrenging inn i kjellermur.
- Kjeller har begrenset ventilering/luftgjennomstrømning.

Lav kjeller. Dør ut til overbygget utvendig kjellernedgang.

- Det påviste fuktnivå gir grunn til å overvåke konstruksjonen jevnlig for å se utvikling over tid, og eventuelt foreta tiltak for å unngå fuktskader.
- Konstruksjonene må sikres mot råte, sopp og skadedyr.
