Øvre Skurubergsveg 77, 2412 SØRSKOGBYGDA

**Solrikt og hyggelig småbruk med 55 daa produktiv skog og 13,6 daa fulldyrka jord. Enebolig fra 1897, låve og uthus/garasje.**

Befaringsdato: 23.04.2025

Rapportdato: 07.05.2025

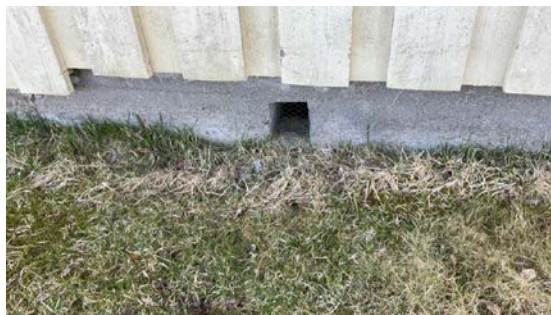
Ventilåpning mot kryprom nær terreng. Fare for innsig av vann ved snøsmelting og ved kraftig regnskyll.
