Tilstandsrapport

Boligbygg med flere boenheter

Sundenga 15, 2008 FJERDINGBY

Befaringsdato: 27.01.2025

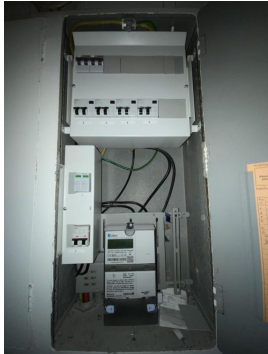
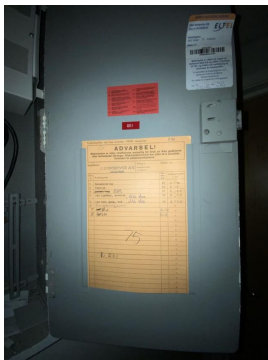
10. Er det tegn på at kabelinnføringer og hull i inntak og sikringsskap ikke er tette, så langt dette er mulig å sjekke uten å fjerne kapslinger?
Nei
11. Finnes det kursfortegnelse, og er den i samsvar med antall sikringer?
Ja
12. Foreta en helhetsvurdering av det elektriske anlegget, dets alder, allmenne tilstand og fare for liv og helse. Bør det elektriske anlegget ha en utvidet el-kontroll?
Ja Da det ikke foreligger samsvarserklæring og alder nærmer seg 20 år oppfordres det til å utføre en el-kontroll på boligen for faktisk tilstand. Utbedringer av evt. underliggende avvik og mangler tilfaller ny eier med påfølgende kostnader. Det gjøres oppmerksom på at brannfuging i skapet bør utføres og tilfaller ny eier med påfølgende kostander. Avviket er normalt en TG 3, men vurderes i dette tilfelle som en TG 2 med oppfordring til umiddelbar utbedring.
