Tilstandsrapport

Tomannsbolig

Steinkleiva 18, 4631 KRISTIANSAND S

Befaringsdato: 10.02.2026

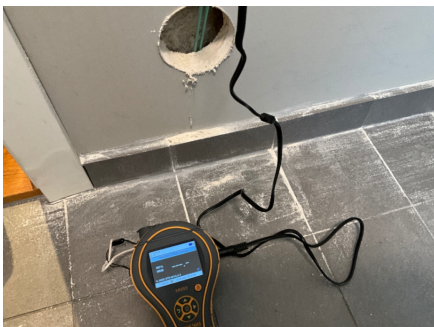
Hulltaking er foretatt uten å påvise unormale forhold. Hulltaking er foretatt i veggen mellom vaskerommet og badet. Fuktivotemåling (vekt%) i konstruksjonen ble målt til under 6.

Hulltaking gir begrenset adgang til visuell kontroll/måling av et lokalt område på badet, og det kan dermed ikke med sikkerhet utelukkes at det foreligger skjulte avvik eller skader i øvrige deler av konstruksjonen.
