Tilstandsrapport

Rekkehus

Draugveien 43 , 4314 SANDNES

Rapportdato: 11.05.2026

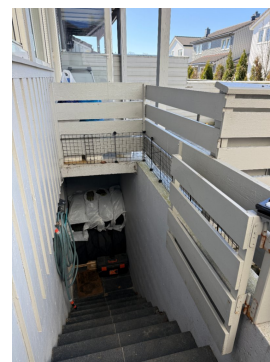
TG 2 Andre utvendige forhold

Sluk i kjellerhals bør holdes åpen og fri for løv etc, dette for å hindre oversvømmelse ved mye nedbør.

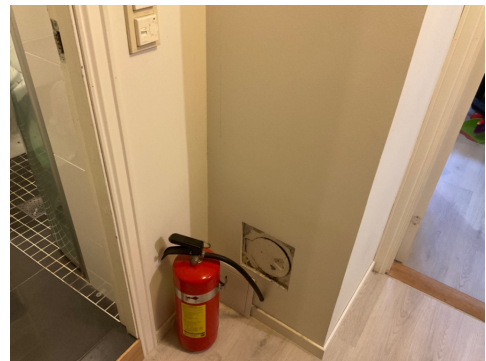
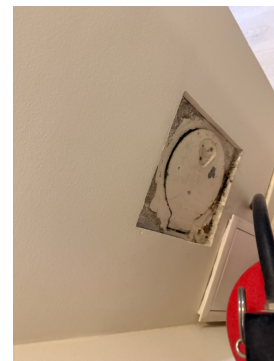
TG 2 Rom Under Terreng

Det er foretatt hulltaking i påførte vegg yttervegg vaskerom uten å registrere fukt.

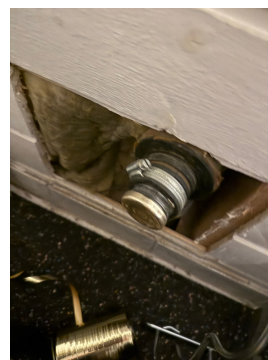
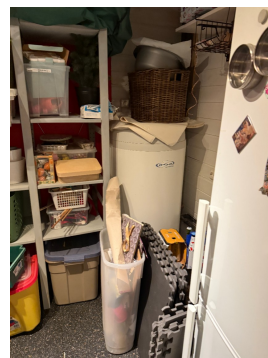
Videre undersøkelser anbefales før kjøp, slik at tilstand og mulige utgifter blir avklart. Uten slike undersøkelser kan du risikere betydelige og uforutsette kostnader.

Tetsjikt og waterguard anbefales etablert for å sikre berørt område mot evt. lekkasjer.

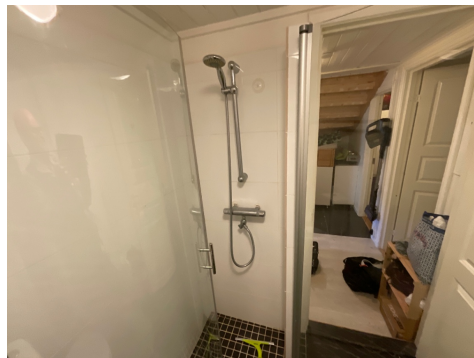
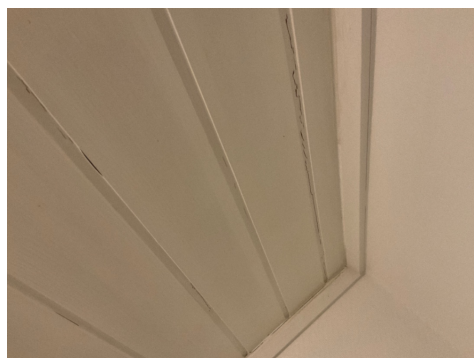
Manglende oppgradering av våtrommet medfører høy risiko for at konstruksjonene ikke vil tåle vanlig bruk av vann eller lekkasjer. Dagens utforming og tilstand medfører en større risiko for at våtrommets konstruksjoner ikke vill tåler lekkasjer, som også kan føre til fuktskader i tilstøtende konstruksjoner.

- Andre tiltak:
- Uegnete materialer må fuktbeskyttes/utskiftes.

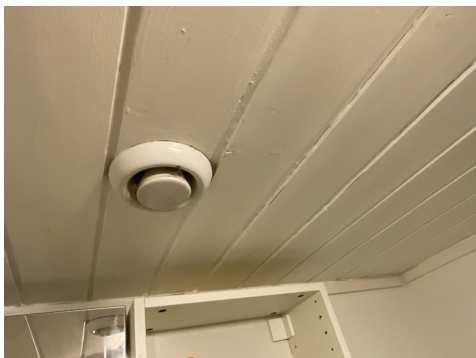
Økende sannsynlighet for funksjonssvikt kan føre til redusert ventilasjon og inn klima. Tiltak bør påregnes innen overskuelig tid for å sikre stabil drift. Mekanisk avtrekk i våtrom, kanaler bør renses med jevne mellomrom for at avtrekket skal opprettholde kapasiteten (ca hvert 5 år)

- Avtrekksystemet må utbedres.
- Vedvarende høyt fuktnivå kan føre til omfattende skader på innredning, bygningsdeler og overflater.

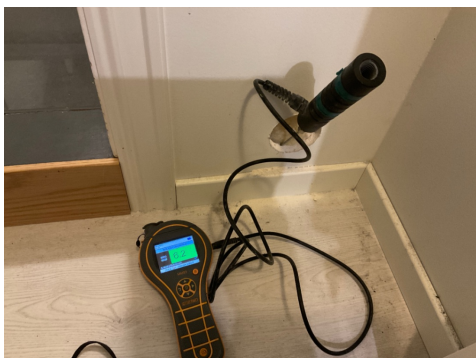
TG 0 Tilliggende konstruksjoner våtrom

Det er foretatt hulltaking med 73 mm hullbor fra tilstøtende rom. Undersøkelsen viser ingen vesentlige tegn til fukt i konstruksjonen.

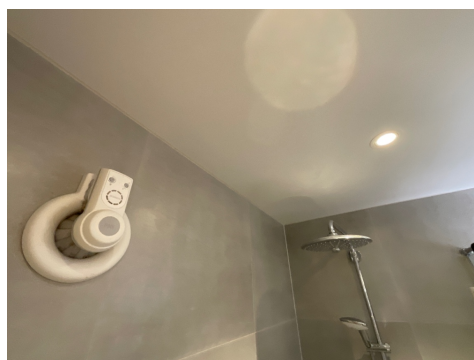
TG 1 Overflater vegger og himling

Veggene har fliser, samt taket er malt.

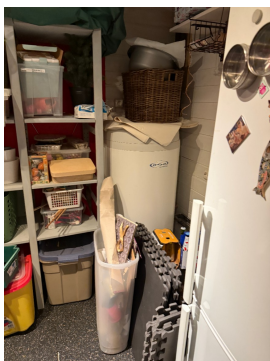
De var mye oppbevart i rommet bedre adkomst til bereder bør etableres for inspeksjon.

Lekkasjesikring av bereder anbefales, bereder anbefales plassert i rom med vann tetsjikt og direkte avrenning til avløp/sluk.

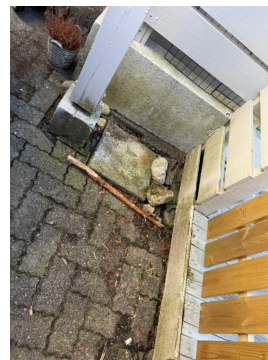
Hvis terrenget heller mot huset, vil overflatevann fra regn og smeltevann bevege seg mot grunnmuren i stedet for bort fra den. Dette kan føre til fuktbelastning inn mot grunnmuren og drenering i område. Mindre sig i terreng med belegningsstein skyldes ofte utilstrekkelig preparering og komprimering av underlaget samt naturlig slitasje over tid. Dette kan gi ujevn overflate, oppsamling av vann, økt risiko for videre setninger .

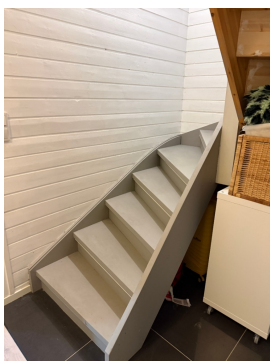
Enkelte rom med og uten vinduer i underetasje (kjellerstue og disponibelt rom) tilfredsstill ikke alle kravene i byggeforskriftenes vedr. rømning og lys i rom for varig opphold.

Avstanden fra gulv til underkant av vindusåpningen må være maksimalt 1,0 meter med mindre det er truffet tiltak for å lette rømning.
