# Tilstandsrapport

Rekkehus

Draugveien 43 , 4314 SANDNES

Befaringsdato: 21.04.2026

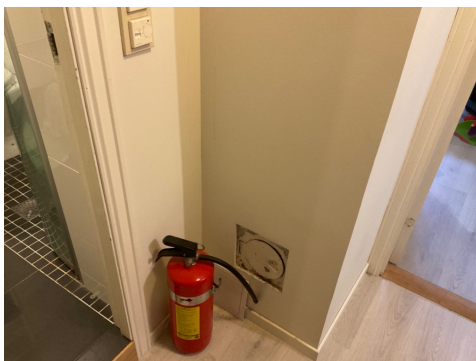
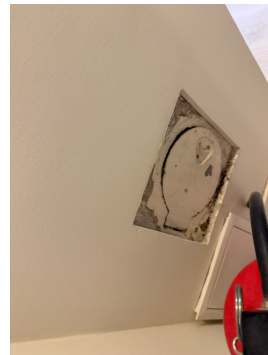
## TG 2 Rom Under Terreng

Det er foretatt hulltaking i påførte vegg yttervegg vaskerom uten å registrere fukt.

Normal tilsyn/kontroll, ved oppgradering anbefales at påførte vegger oppføres etter dagens byggeskikk uten plast. Påførende yttervegger og oppførte gulv i kjeller kan være en risikokonstruksjon, fukt kan skyldes kondens, at grunnmuren transporterer fukt eller svikt i utvendig fuktbeskyttelse/drenering.

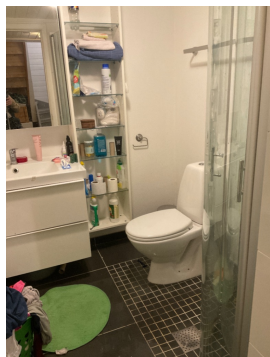
KJELLER > BAD

## TC 2 Overflater vegger og himling

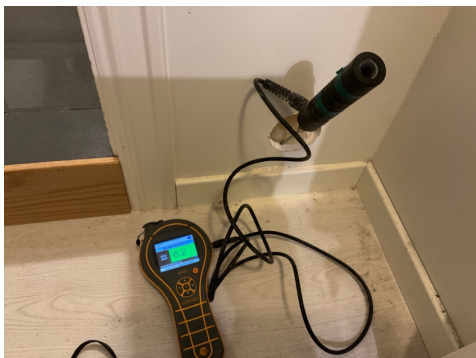
ETASJE > BAD

Total renovering av bad

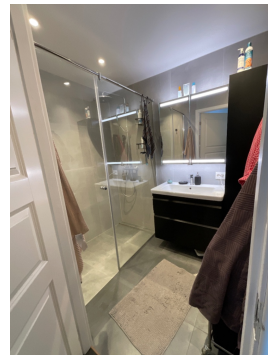
ETASJE > BAD

## Overflater vegger og himling

Veggene har fliser, samt taket er malt.

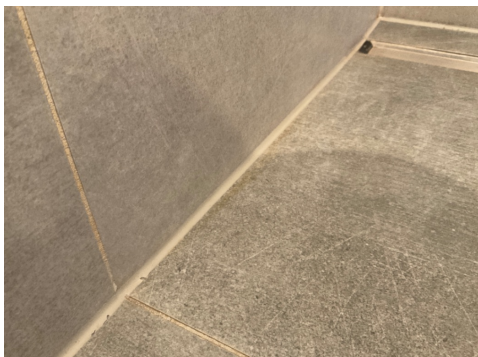
ETASJE > BAD

## ! TG 1 Sluk, membran og tettesjikt

Geberit sluk i rustfritt stål (stålrist / slukrenne) obvergang klemring membran er ikke direkte synlig på den type sluk

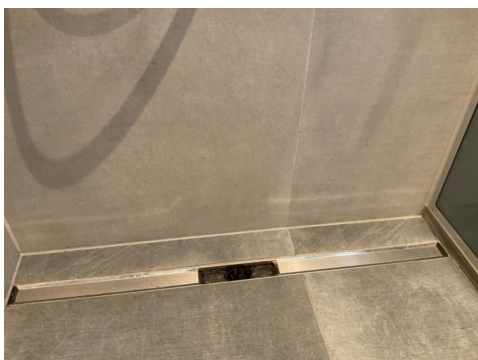
ETASJE > BAD

## ! TG 1 Sanitærutstyr og innredning
