# Tilstandsrapport

Enebolig med inntilbygget garasje

Blåbærvegen 17, 2409 ELVERUM

Befaringsdato: 07.08.2025

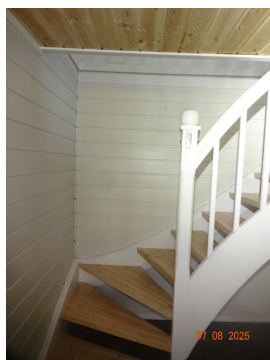
- Det er ikke krav om utbedring av åpninger opp til dagens krav.
- Håndløper må monteres på vegg for å tilfredsstille krav på byggetidspunktet.

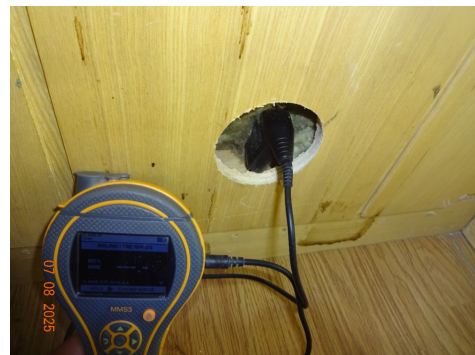
### ! TG 1 Tilliggende konstruksjoner våtrom

Hulltaking er foretatt nederst på delevegg mot våtsonen. Ved bruk av fuktmåler ble det ikke registrert unormale verdier.

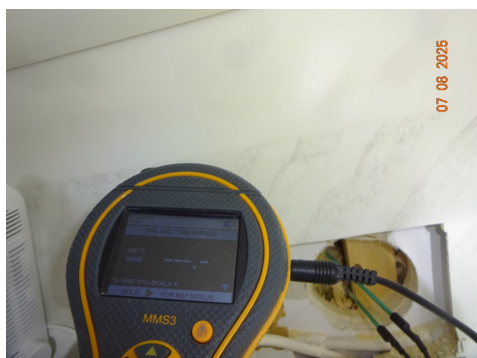
### ! TG 1 Tilliggende konstruksjoner våtrom

Hulltaking er foretatt nederst på delevegg mot våtsonen. Ved bruk av fuktmåler ble det ikke registrert unormale verdier.
