Bruråsbekklia 16, 2460 OSEN

**Rålekker og innholdsrik hytte fra 2021 med attraktiv beliggenhet. Fantastiske sol- og utsiktsforhold. Stor tomt. Garasje.**

Nøkkelinformasjon .....	2
Om eiendommen .....	4
Tilstandsrapport .....	41
Egenerklæring .....	71
Energiattest .....	76
Nabolagsprofil .....	82
Budskjema .....	92

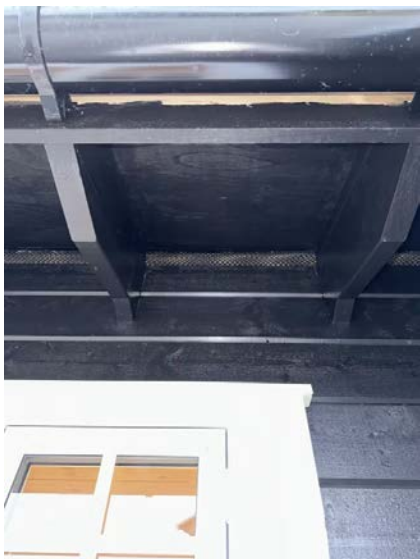
Viser lufting av takkonstruksjonen.

Takkonstruksjon	Saltak
Inspisert fra	På tak
Er det tegn til svanker, skjevheter eller symptom på konstruksjonssvikt i takflaten?	Nei
Er det registrert symptom som tyder på at takkonstruksjonen er utilstrekkelig luftet?	Nei
<b>Oppsummering av takkonstruksjon</b>	<b>TG-0</b>
Ingen vesentlige avvik eller skader ble registrert.

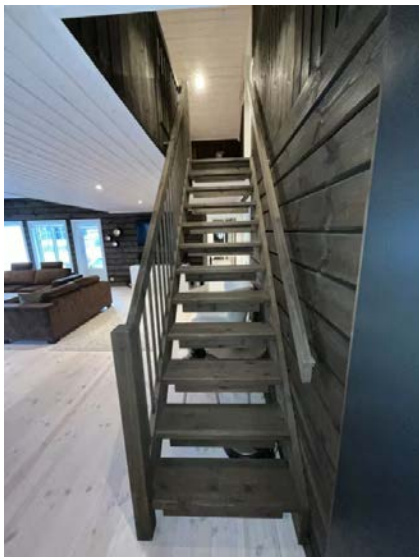
Viser trapp mellom etasjene.

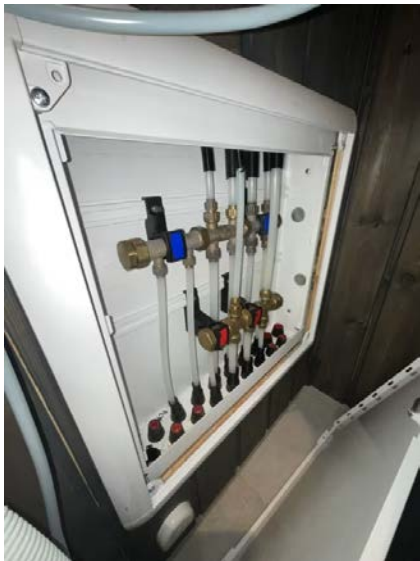
Vannrør med rør i rør system fra fordelerskap plassert på bad og frem til sanitærinstallasjoner på baderom og kjøkken.

Ingen lekkasjer eller skader ble registrert, generelt anbefales regelmessig testing av hovedstoppekran for å kontrollere at den stenger ved en eventuell lekkasje. Hovedstoppekran og rørkurser i fordelerskap anbefales merket.

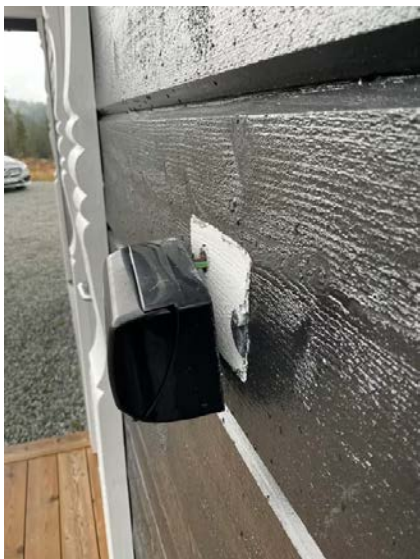
Viser løs utekontakt. Opplyst utbedret før salg.

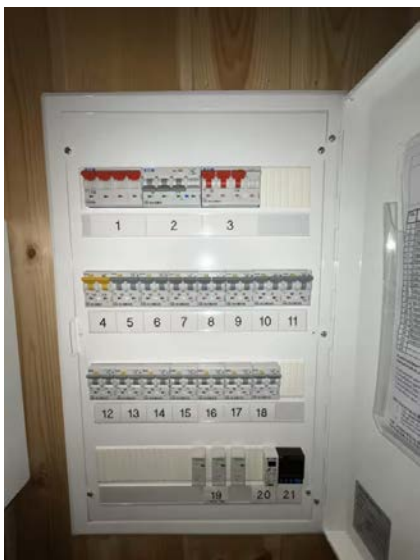
Viser sikringsskap plassert i garderobe.

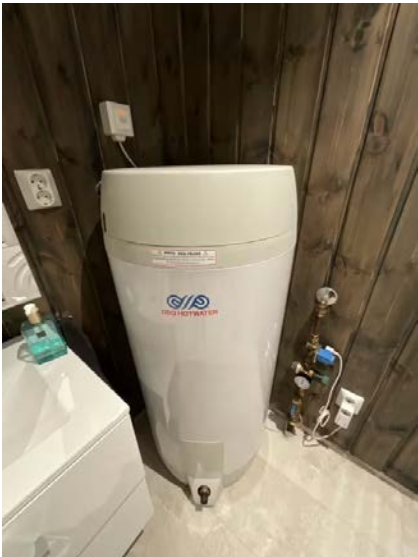
Viser bereder plassert på bad.

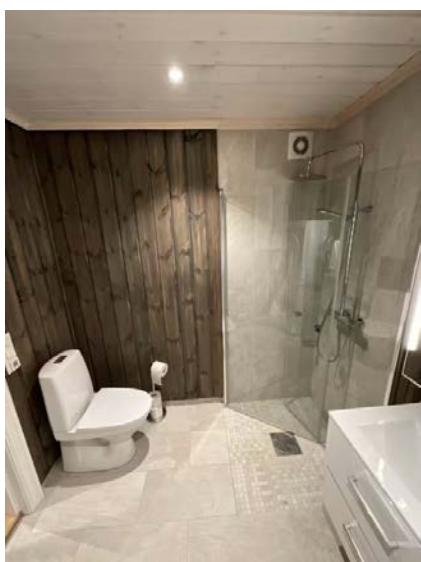
Viser dusjsonen og gulvstående toalett.

Ingen synlig tettesjikt ved døråpning. Ingen symptomer på skader ble registrert på befaringdagen.

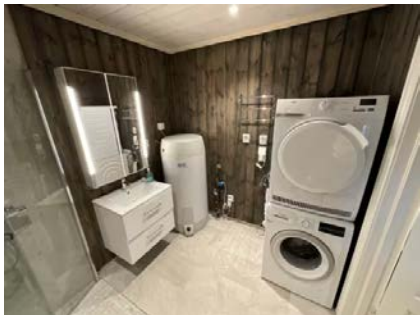
Viser baderomsinnredning, varmtvannsbereider, vaskemaskin og tørketrommel.

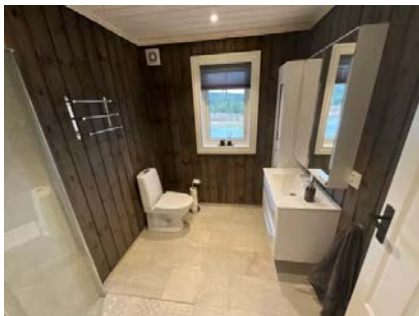
Viser baderomsinnredning og gulvstående toalett.

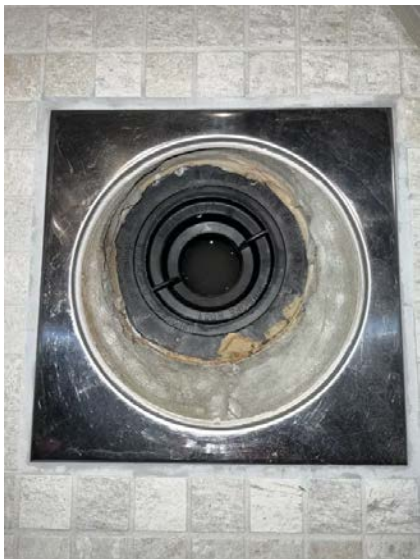
Viser sluk i dusjsone. Klemring er ikke synlig for inspeksjon.

Er det manglende mulighet for renhold og inspeksjonsmulighet av sluk?	Nei
Type sluk	Plast
Er det påvist avvik ved utførelsen av membran/tettesjikt/klemring rundt sluk?	Ja
Er det påvist tegn på utettheter f.eks. rundt rørføringer eller andre overganger?	Nei
Er det påvist feil utførelse, feil materialvalg, eller skader i tettesjikt med fare for fuktskade?	Ja
Har membran/tettesjikt nådd en alder som gir økt risiko for skader eller følgeskader?	Nei

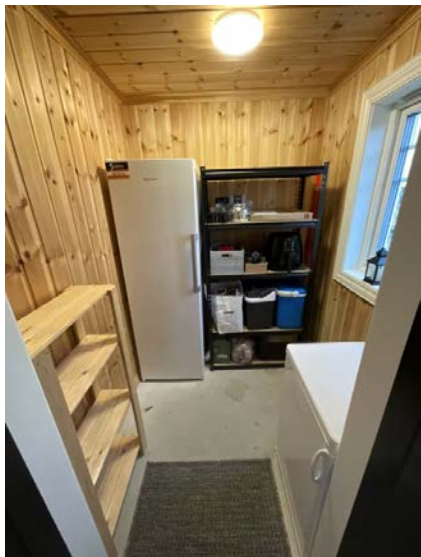
Viser innvendig bod 1.

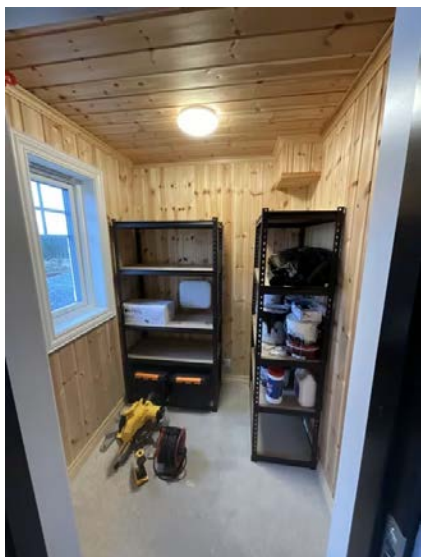
Viser innvendig bod 2.

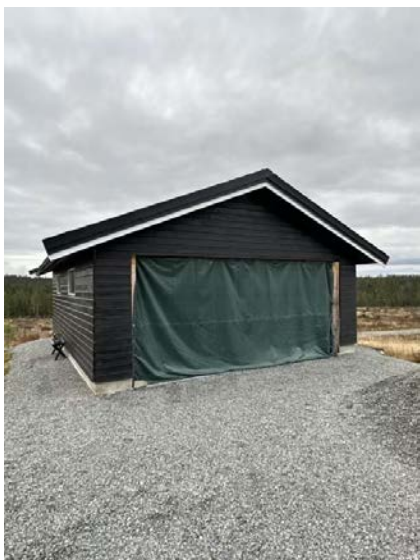
Viser garasje under oppføring.
