Storgata 10, 3660 RJUKAN

**Pen og tiltalende hjørneleilighet i  
4. etasje med balkong og 3  
soverom - Sentral beliggenhet**

# Tilstandsrapport

# Sameiet Storgaten 8-10 Rjukan Tilstandsvurdering med vedlikeholdsplan

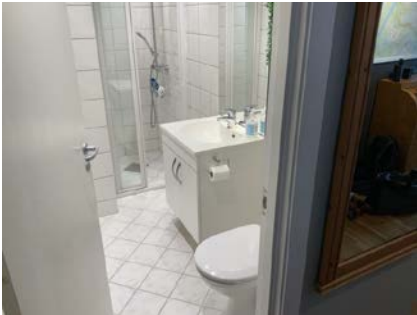
Bad.

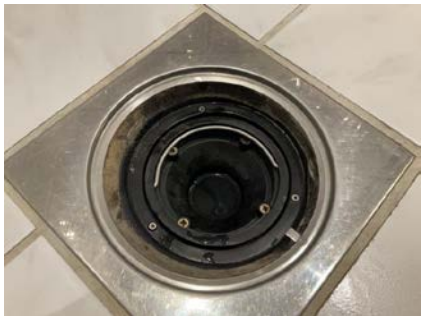
- Det er mulighet for at det kan forekomme vannlekkasje på våtrommet hvor vann ikke vil gå til sluk.  
- Det er påvist at høydeforskjell fra topp slukrist til gulv/synlig topp membran ved dørterskel er mindre enn 25 mm.

Sluk i dusjsone.

- Overvåk tilstanden jevnlig. For å få tilstandsgrad 0 eller 1 må tettesjiktet skiftes ut, men tidspunktet for når dette er nødvendig er vanskelig å si noe om.

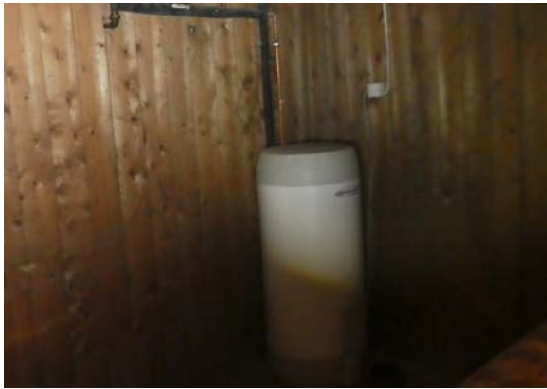
Eksempelbilde ettermontert VVB i kjeller.

| Årlig oppgave | Årstall | Kostnad |
|---|---|---|
| Det anbefales at rutine for ettermontasje og arbeider på eksisterende fellesareal etableres. Rutinen bør inkludere avtale med styret, søknad PBE og type ønsket arbeid. Typiske punkter er innglassing av balkonger, fliser på balkong, VVB i boder/fellesarealer, osv. | 2025 | 900 kr |

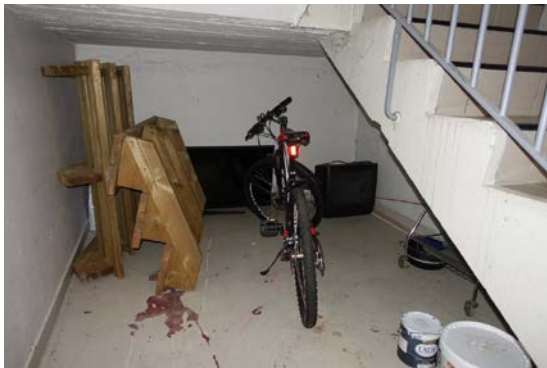
Uønsket lagring under trapp.

| Årlig oppgave | Årstall | Kostnad |
|---|---|---|
| Boligselskapet har ikke fullstendig rutine, det anbefales at boligselskapet jevnlig informerer eierne om forskriftskrav og om nulltoleranse på lagring av gjenstander i rømningsveier. Det bør jevnlig utføres tilsyn/kontroller, og hensatte gjenstander bør fjernes ved behov. Estimert tiltak gjelder utarbeidelse og distribusjon av infoskriv til eierne samt jevnlig inspeksjon/kontroll. | 2025 | 900 kr |

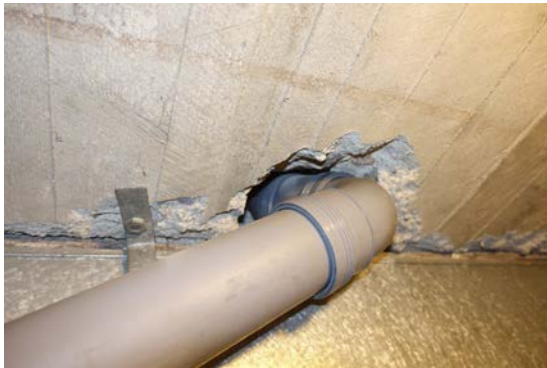
Bygningsmassen har hatt branntekniske utfordringer og brannsikkerheten er etter vår vurdering god, dog tiltak bør utføres. Dette gjelder spesielt mangelfull oppdeling av brannceller. Eksempelvis er det åpninger i etasjeskiller samt eldre og manglende brannører. Det er behov for noe oppgraderinger. De aktuelle bygningene er definert som eldre bygninger jf. forskriften. Anbefalte tiltak er vurdert å ligge innenfor en praktisk og økonomisk forsvarlig ramme. De øvrige aktuelle tiltakene er beskrevet inn i den enkelte bygningsdel.

Manglende brannetting i etasjeskille.

| Årlig oppgave | Årstall | Kostnad |
|---|---|---|
| Det avsettes rundsum til etablering av slukkerutstyr, brannvarslingsanlegg og oppdeling av brannceller da omfanget er noe usikkert. | 2026 | 210000 kr |

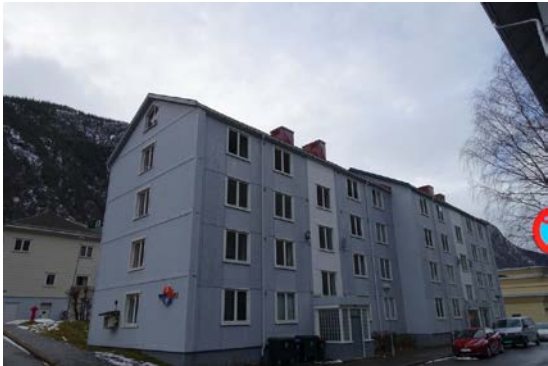
Bilde av fasade med akkumulert vedlikehold.

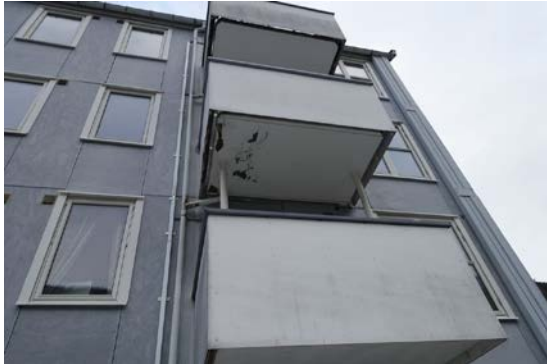
Ved visuell kontroll ble det på balkonger, fundamenter av betong og på del av fasaden registrert betongskader. Skadene kan ses som rust og utsprenging av betong. Balkonger med betongdekker er særlig utsatt for betongskader forårsaket av nedbør over tid. I "eldre bygg" kan et høyt innhold av klorider(salt) være forårsaket av tilførte klorider og innstøpte klorider.

Vann gjennom dekke, synlig fra undersiden.

| Årlig oppgave | Årstall | Kostnad |
|---|---|---|
| Det anbefales en stikkprøvemessig betongundersøkelse på balkongene. Betongen sjekkes for kloridinnhold (innstøpte klorider) og det måles karbonatiseringsdybde. Resultatet danner grunnlag for videre prosjektering og valg av aktuell utbedringsmetode. | 2027 | 68000 kr |

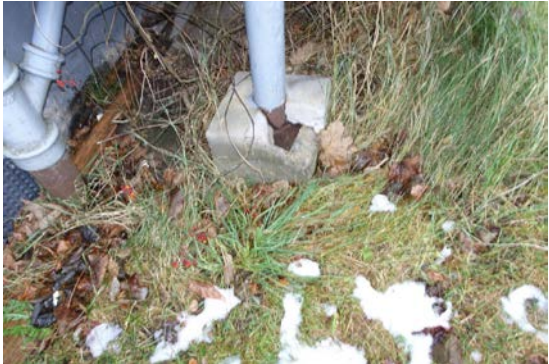
Fundament har sprukket.

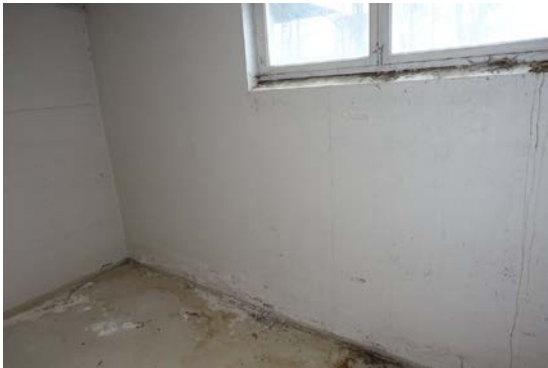
Det er ikke registrert tegn til nedsatt/sviktende funksjon som setning, skjevheter, skråriss eller andre symptomer av større art. Fundamenteringen synes å være tilfredsstillende og opprettholder tiltenkt funksjon.

Ingen tegn til nedsatt funksjon på bærende betongvegg.

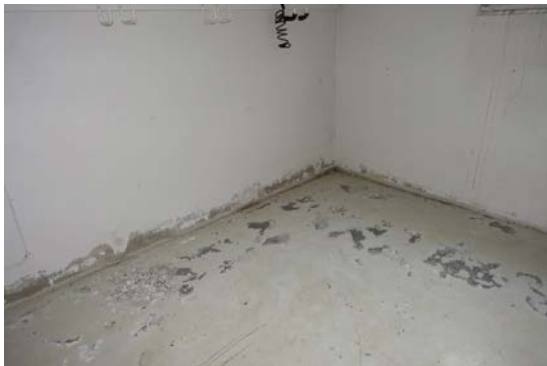
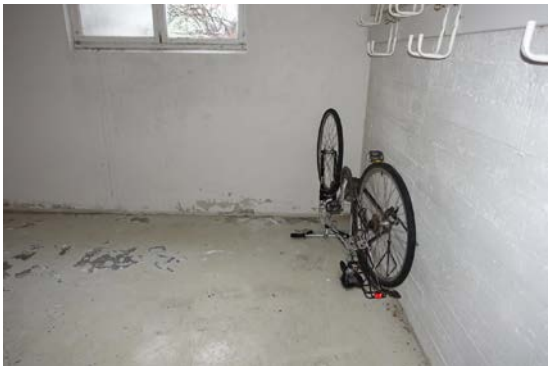
Befarte kjellere fremsto som fuktige og det ble registrert sterke symptomer på fuktinnsig og fuktopptrekk. Forholdet er utbredt og gjelder for hele bygningsmassen. Stedvis ble det observert saltutslag/malingsavflassing på yttervegger og delevegger. Søk med fuktindikator ga utslag. Videre er det opplyst av boligselskapets representant at det er ukjent om overvann håndteres lokalt eller om overvann ledes til kommunalt anlegg.

Malingsavflassing og saltutslag.

| Årlig oppgave | Årstall | Kostnad |
|---|---|---|
| Ut fra registrerte symptomer har eksisterende fuksikring og dreussystem begrenset gjenværende brukstid. Det anbefales at dreneringen skiftes ut i sin helhet, og at det monteres ny fuksikring på alle yttervegger i kjellere/underetasjer. Videre etableres det egnet kart som viser alle kummer, og hvor overvannet ledes, slik at fremtidig inspeksjon/rens kan utføres på en enkel måte. | 2027 | 820000 kr |

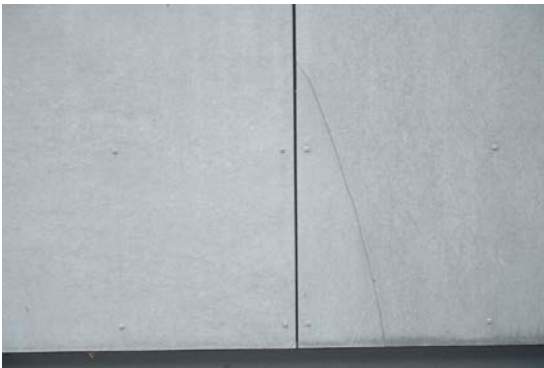
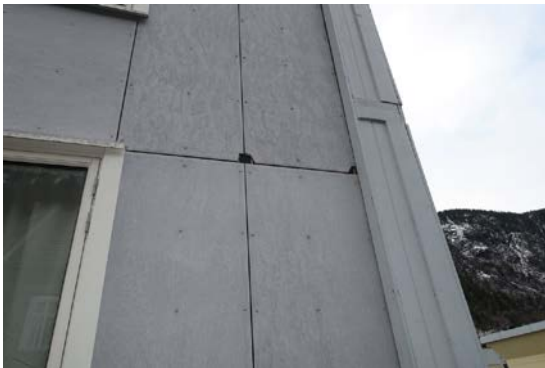
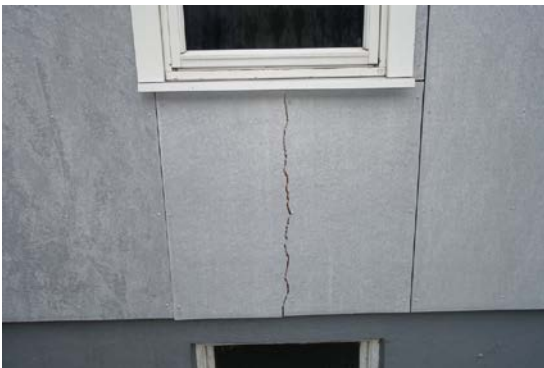
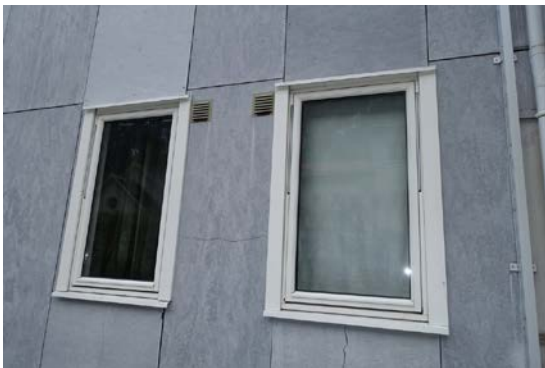
Kledningen fremsto med normal vær- og alderslitasje og har begrenset gjenværende brukstid. Det er et stort omfang av sprekte plater. Videre er det registrert stort omfang av skadde og løse plater. Platene er montert med store mellomrom og utlektingen på baksiden er trolig stedvis råteskadet.

Skadde fasadeplater.

| Årlig oppgave | Årstall | Kostnad |
|---|---|---|
| Det anbefales at alle fasadeplater skiftes ut. I forkant av utskiftingen bør det gjennomføres asbestprøver. Det er kostnadsestimert fasadeplater av typen Steni Color/Cembrit med glatt overflate. Videre er det estimert ny utlekting, ny vindsperre samt etterisolering med ytterligere 100 mm isolasjon. Det er lagt til grunn et nettoareal på 1300 m². | 2027 | 3400000 kr |

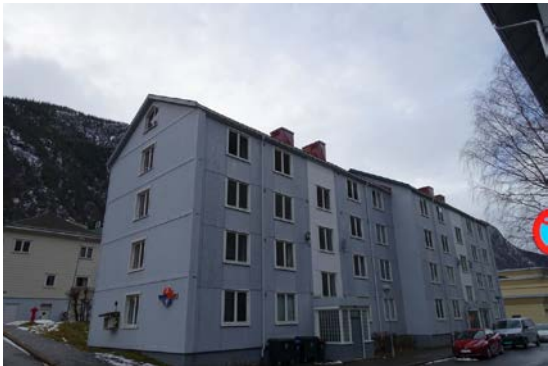
Befarte vegger fremsto i god stand med normal bruks- og aldersslitasje og er vurdert å opprettholde tiltenkt funksjon. Ytterveggene tilfredsstiller ikke dagens forskriftskrav jf. tetthet og isolasjonsverdi. Avviket er moderat.

Gavler er påforet 100 mm, ikke isolert og kledd med trekledning.

| Årlig oppgave | Årstall | Kostnad |
|---|---|---|
| Ingen tiltak anbefales på nåværende tidspunkt, dog anbefales det etterisolering ved større fremtidige vedlikeholdsprosjekter på fasade. | 2034 | 0 kr |

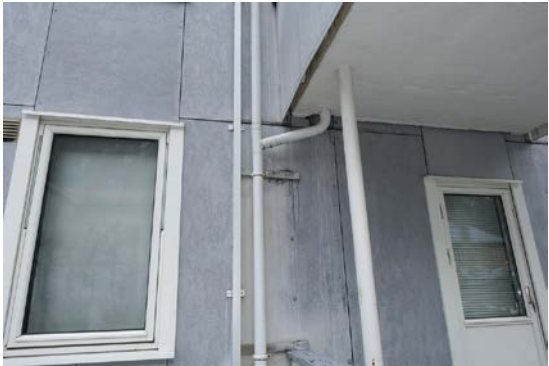
Vindu og balkongdør, behov for overflatebehandling.

| Årlig oppgave | Årstall | Kostnad |
|---|---|---|
| Det anbefales periodisk overflatebehandling av vinduer og balkongdører. Skadede vinduer og balkongdører utbedres lokalt. Alle vinduer/balkongdører overflatebehandles med egnet produkt og metode. Vedlikehold av mekanisme forestås av den enkelte eier. Videre kontrolleres utvendig tetting og isolering ved fasaderehabilitering. | 2027 | 305000 kr |

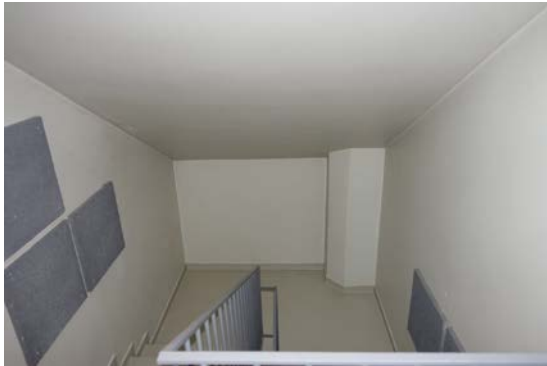
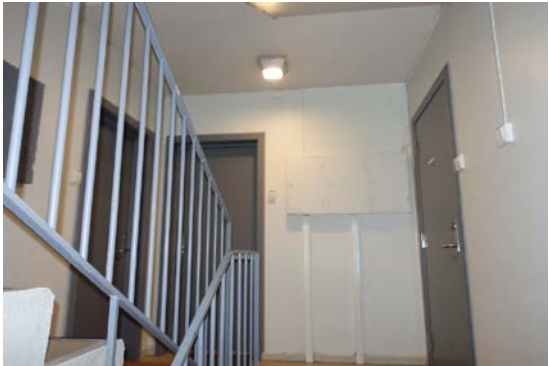
Veggene fremsto på befaringsdagen i god stand med normal alders og bruksslitasje. Det ble registrert stedvis slagskader, men ikke utover normalt. Normal intervall for overflatebehandling av innvendige overflater er 10 -20 år.

Trapperom i lyse farger, stedvis montert akustikkplater.

| Årlig oppgave | Årstall | Kostnad |
|---|---|---|
| Det anbefales full overflatebehandling av vegger på fellesområder i løpet av vedlikeholdsperioden. Tiltaket omfatter overflatebehandling av vegger, himlinger og undersiden av trapper. | 2024 | 264000 kr |

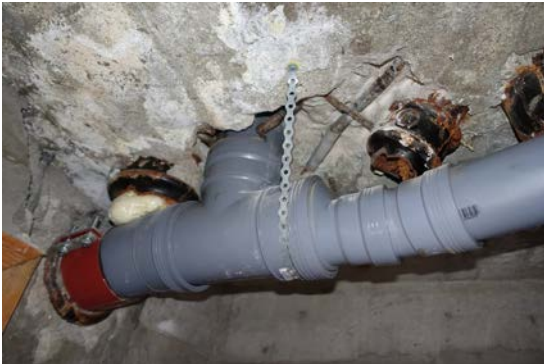
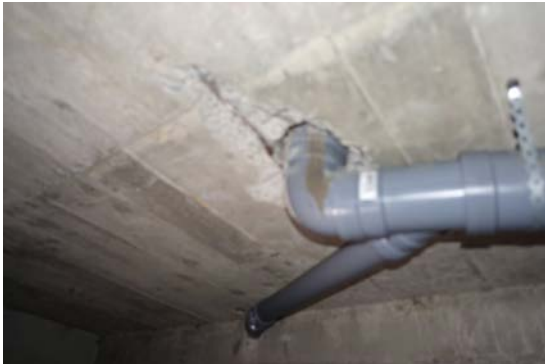
Gjennomføringer i etasjeskille uten branntetting.

| Årlig oppgave | Årstall | Kostnad |
|---|---|---|
| Det anbefales at det foretas gjennomgang av gjennomføringer i kjellere og at branntettingen kompletteres ved behov. Tiltaket bør utføres av entreprenør med tilstrekkelig kunnskap i brannfaget. Branntettingen utføres med med egnet produkt og metode. Det avsettes rundsum til tiltaket. | 2025 | 23500 kr |

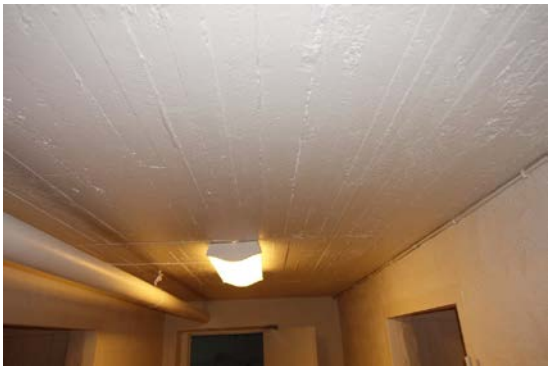
Det ble ikke registrert symptomer på skader eller svekket funksjon utover normal bruksslitasje. Dagens krav til lyd, plan- og retningstoleranse er strengere enn kravene på oppføringstidspunktet og det er registrert noe svanker og retningsavvik.

Bilde av etasjeskiller i bygget.

| Årlig oppgave | Årstall | Kostnad |
|---|---|---|
| Ingen umiddelbare tiltak anbefales, dog anbefales det at gulvene sjekkes for plan- og retningsavvik ved gulvlegging slik at det kartlegges om de tilfredsstiller produsentenes krav til underlaget. Ved skjevheter kan det avrettes lokalt. Lydmessig vil det være en gevinst og benytte trinnlydreduserende gulv. | 2034 | 0 kr |

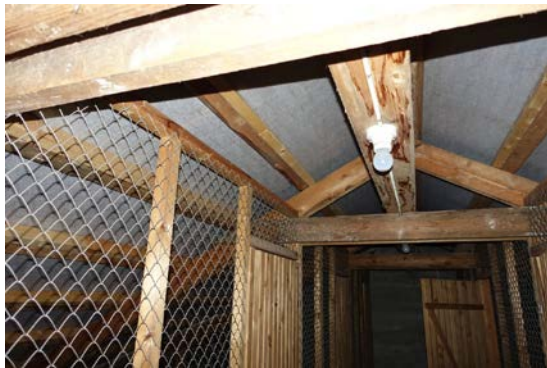
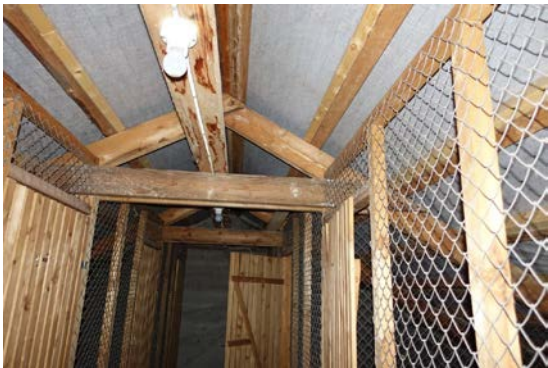
Takkonstruksjonen fremsto på befaringsdagen i generelt god stand uten tegn til funksjonssvikt eller andre symptomer. Det er opplyst at det ikke forekommer større isdannelser/istapper i raft/gesims vinterstid. Takkonstruksjonen har vesentlig avvik fra dagens forskriftskrav til isolasjon og lufttetthet.

Takkonstruksjon.

| Årlig oppgave | Årstall | Kostnad |
|---|---|---|
| Ingen tiltak anbefales på nåværende tidspunkt. | 2034 | 0 kr |

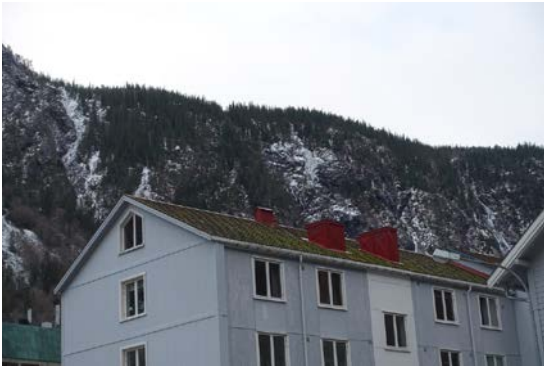
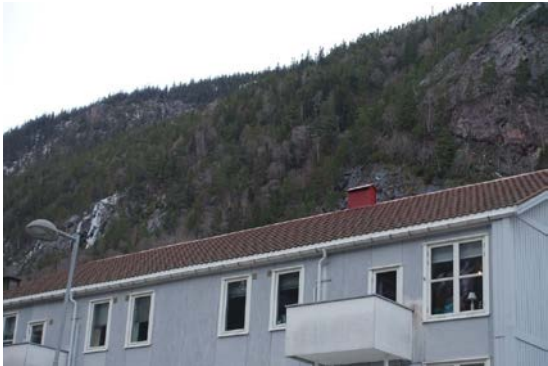
Takene fremsto med normal alders- og værslitasje. Det er stedvis stor forekomst av begroing i form av lav/mose. Det er ikke meldt om eller registrert symptomer på lekkasjer. Tekkingen synes å være tilfredsstillende.

Tak mot nord med stedvis mye begroing.

Tak mot syd er bedre.

| Årlig oppgave | Årstall | Kostnad |
|---|---|---|
| Det anbefales at alle hovedtak, tekket med takplater, rengjøres som preventivt vedlikehold. Rengjøring og en eventuell impregnering vil i tillegg være en oppgradering rent estetisk, dog må det forventes noe "skjolder/ujevnheter" som følge av rengjøringsarbeidet. Mosevekst vil over tid føre til at vann magasineres stedvis på takene. Forholdet fører til økt slitasje på takoverflaten og gir kortere levetid. Priset tiltak gjelder høytrykksvask av taket. Det foretas i tillegg inspeksjon og nødvendig vedlikehold av beslag og overganger. | 2027 | 97000 kr |

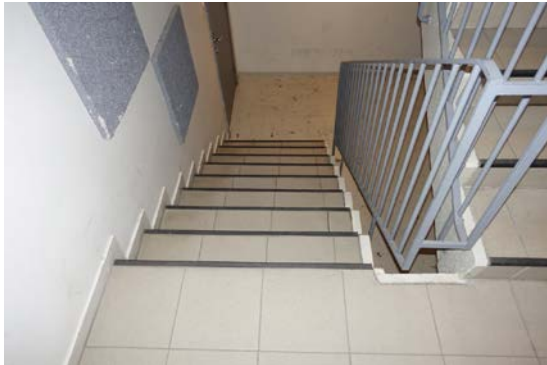
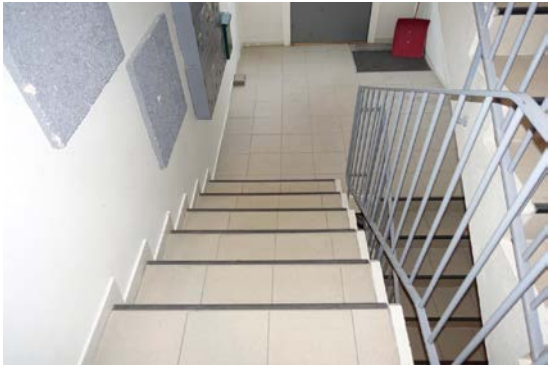
Befarte trapper fremsto med normal bruks og aldersslitasje. Det er registrert stedvise slagskader på trappenesser. Forholdet er primært av estetisk karakter.

Trapper i bygget.

| Årlig oppgave | Årstall | Kostnad |
|---|---|---|
| Det anbefales at trapper bones/poleres som preventivt vedlikehold. Boning vil være en oppgradering rent estetisk og vil i tillegg bidra til å lette rengjøringsarbeidet. | 2034 | 36000 kr |

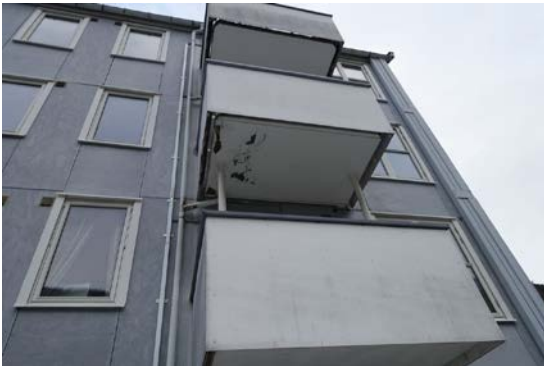
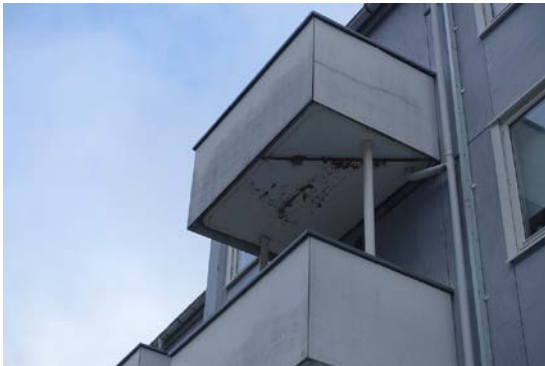
Balkongene fremsto på befaringsdagen med et stort vedlikeholdsbehov. Det er registrert løs betong på fundamenter, avskalinger, armeringskorrosjon, og malingsavflassing. Videre er det registrert lekkasjer inn i bygget da det kommer vann inn ved kuldebryter.

Balkonger med stort vedlikeholdsbehov, bør skiftes.

| Årlig oppgave | Årstall | Kostnad |
|---|---|---|
| Balkonger er modne for utskifting. Det bør ses på muligheten for utvidelse der dette lar seg gjøre. Det avsette rundsum for utskifting av balkonger inkludert nye rekkverk. I estimatet er det lagt til grunn utskifting av 20 balkonger. | 2027 | 2650000 kr |

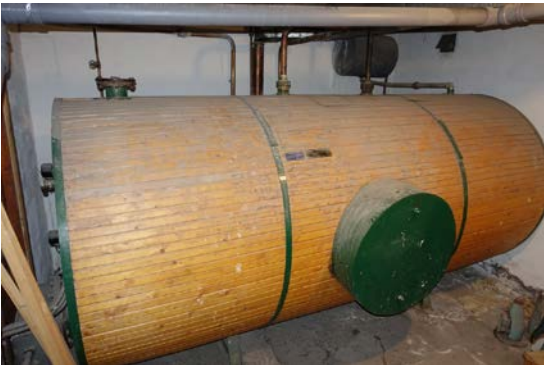
Flere komponenter tilknyttet vann- /avløpsrørene og våtrommene har overskredet anbefalt brukstid. Ut fra boligselskapets alder kan man forvente at det forekommer lekkasjer/skader, og antallet skader må forventes økt i årene som kommer.

Opprinnelig varmtvanns kjel.

| Årlig oppgave | Årstall | Kostnad |
|---|---|---|
| Med bakgrunn i at felles vann- og avløpsrør er vurdert å ha begrenset gjenværende brukstid anbefaler vi boligselskapet å utarbeide et forprosjekt og tilstandsvurdering av rør for fremtidig rehabilitering av rør og våtrom. Et forprosjekt skal med bakgrunn i utforming/løsning, alder og tilstand på det originale sanitæranlegget utrede aktuelle rehabiliteringstiltak, gjennomføringskostnader samt praktiske og økonomiske konsekvensene for den enkelte beboer ved en gjennomføring. Forprosjektet danner et godt beslutningsgrunnlag til avstemning ved generalforsamling. I tillegg bør det utarbeides beboerinformasjon og avholdes informasjonsmøter. | 2034 | 56000 kr |

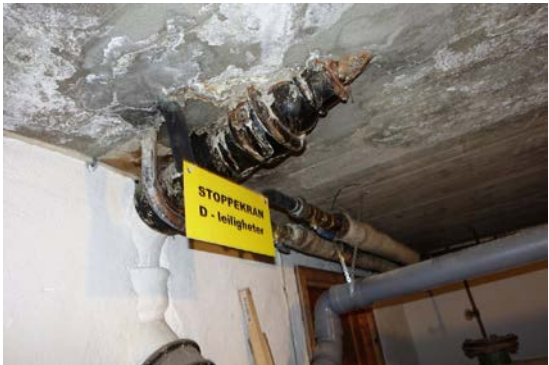
En del av rørene i bygget er eldre opprinnelige rør.

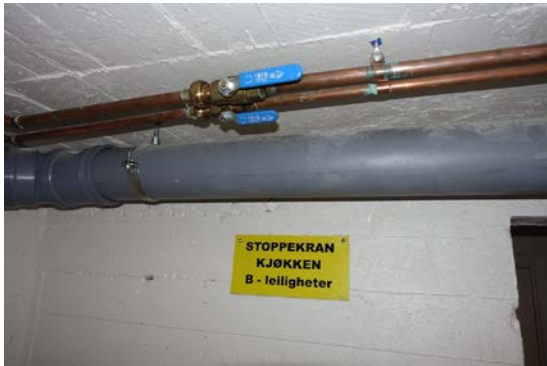
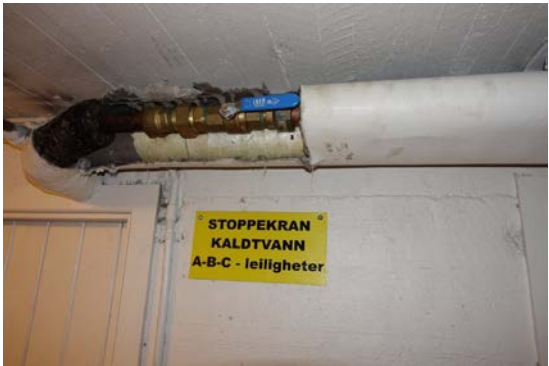
Godt merket stoppekraner.

| Årlig oppgave | Årstall | Kostnad |
|---|---|---|
| Ingen umiddelbare tiltak anbefales foruten årlig funksjonstesting og merking av stoppekraner der det mangler. | 2024 | 8600 kr |

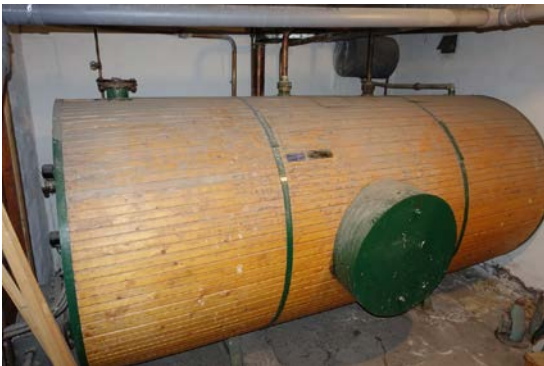
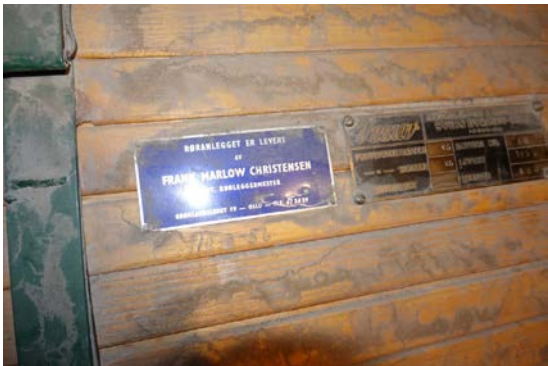
Eldre varmeanlegg som var til forbruksvann og radiatorer.

Fra 1955.

| Årlig oppgave | Årstall | Kostnad |
|---|---|---|
| For å spare strømutfgifter over tid og sikre varmtvann i bygget anbefales det å skifte eldre varmeanlegg. Det etableres 4 stk. 300 liter beredere og eldre varmeanlegg fjernes. Det avsettes rundsum til tiltaket. | 2026 | 120000 kr |

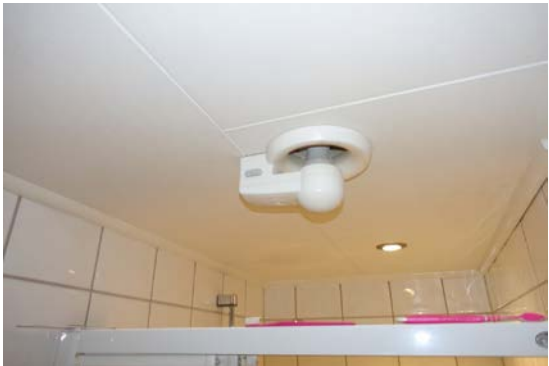
Elektrisk vifte med støv.

| Årlig oppgave | Årstall | Kostnad |
|---|---|---|
| Det anbefales rens av kanaler. Generelt bør styret registrere ettermontasjer som medfører redusert ventilasjon. Vi ser at antall boligselskap som oppgraderer til mekanisk avtrekksventilasjon eller balansert ventilasjon er stigende. Et naturlig tidspunkt for å vurdere oppgradering av ventilasjonen i boligene kan eksempelvis være ved gjennomføring av et felles rør- og våtromsprosjekt. Den enkelte eier bør rengjøre fettfilter og veggventiler er 2-4 ganger pr år. Normal intervall for rens av kanaler er rundt 10 år. | 2028 | 65000 kr |

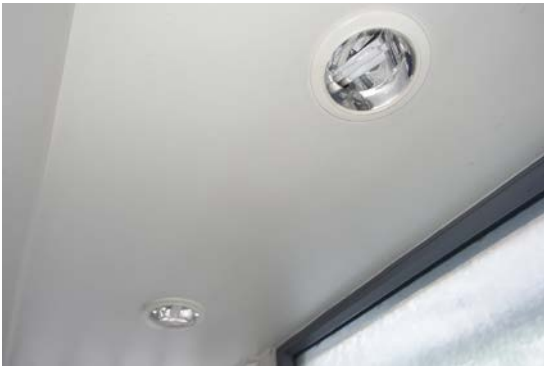
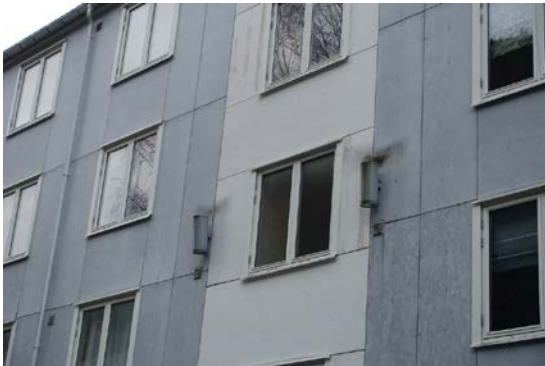
Defekte lamper.

| Årlig oppgave | Årstall | Kostnad |
|---|---|---|
| For å få et enhetlig utseende og vedlikehold anbefales det å oppgradere belysningen i oppgangene. Det anbefales å bytte til LED-armaturer med innebygget bevegelsessensor. Dette vil begrense belastningen på hvert armatur samt begrense strømforbruket noe. | 2027 | 280000 kr |
