# Tilstandsrapport

Gautestadvegen 1499, 4735 EVJE

**Befaringsdato:** 27.03.2025

## GAUTESTAD FJELLSTUE

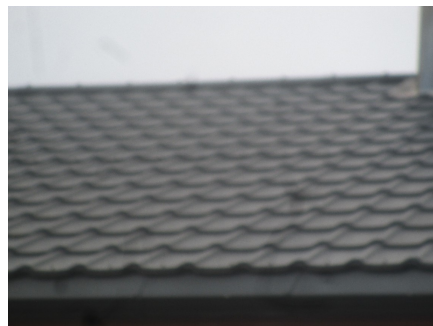
Deler av tekking over tilbygget deler.

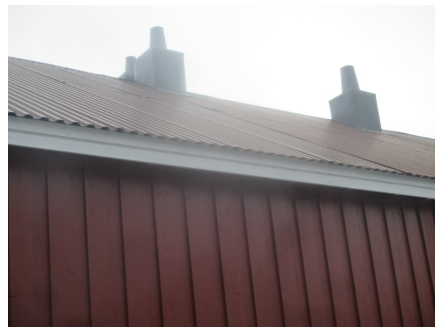
- Det mangler snøfangere på hele eller deler av taket, men det var ikke krav om dette på byggemeldingstidspunktet.
- Det er avvik:

Mangler takrenner på baksiden av deler av bygget

Anbefaler at takrenner blir montert på hele bygningen for å unngå ekstra fuktbelastning på fasader.

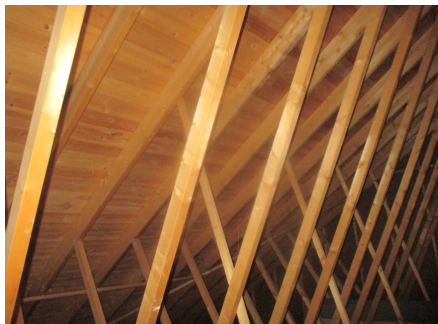
Deler av tilbygget del over stue.

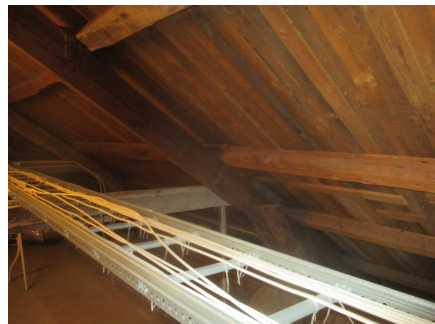
Åsetak med sperrebukker over opprinnelig del.

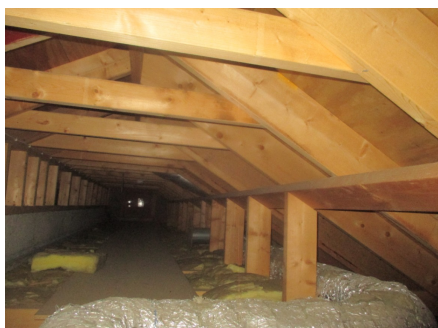
Sperrekonstruksjon over tilbygget fløy

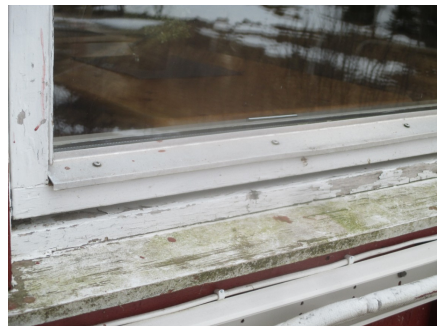
- Karmene i vinduer er slitte og det er sprekker i treverket.

Trenger utvendig vedlikehold.

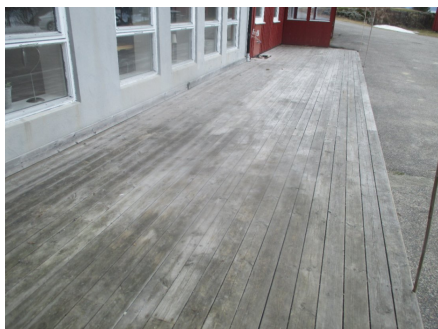
Deler av terrasse på en siden i mot inngangsparti.

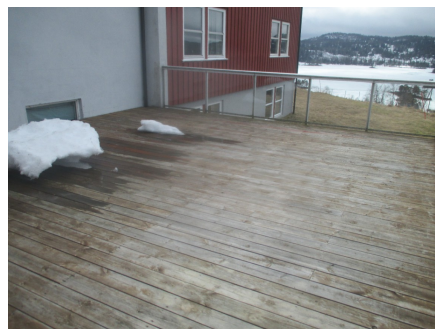
Deler av tørre terrasse ut i fra stue.

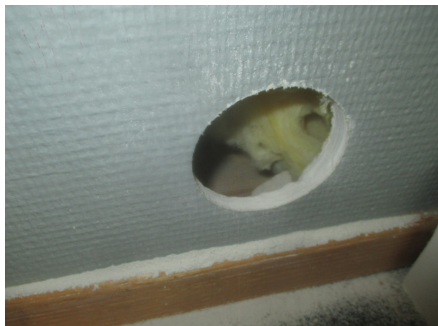
Hulltaking er foretatt i nfra soverom i mot dusjnisje, uten å påvise unormale forhold.

Hulltaking i fra soverommet

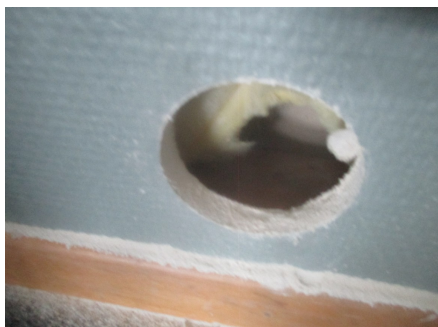
Hulltaking er foretatt i fra rom 203, uten å påvise unormale forhold.

Hulltaking i fra rom 203.

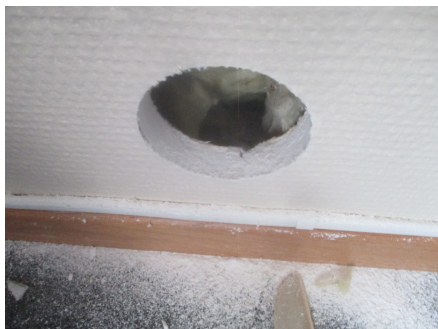
Hulltaking er foretatt i fra soverommet, uten å påvise unormale forhold.

Hulltaking i fra soverommet

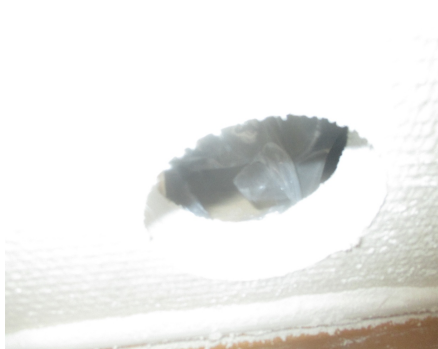
Hulltaking er foretatt fra soverommet, uten å påvise unormale forhold.

Hulltaking i fra soverommet

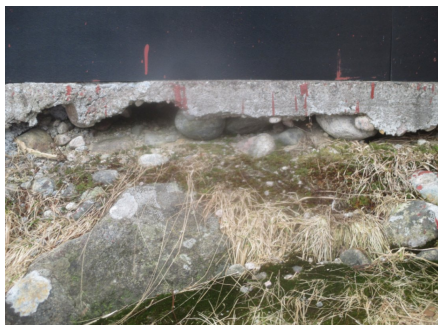
Masser har glidd ut under enkelt tilbygg i første etasje.

- Påviste skader må utbedres.

Det må sikres at ikke mer masser glir ut.

**Kostnadsestimat: 50 000 - 100 000**
