Gautestadvegen 1499, 4735 EVJE

**Gautestad Fjellstue. 21 rom/ bad.  
Stor tomt på 26,8 dekar**

**Salgsobjekt:** Forsamlingslokale  
**Eierform:** Eiet  
**Byggeår:** 1994  
**BRA-i/BRA Total**  
**Tomtstr.:** 26827.8 m²  
**Soverom:** 0  
**Gnr./bnr.** Gnr. 64, bnr. 1  
**Oppdragsnr.:** 1408250069

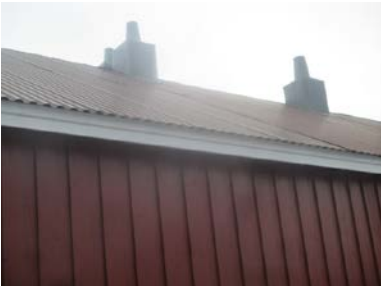
• Det mangler snøfangere på hele eller deler av taket, men det var ikke krav om dette på byggemeldingstidspunktet.  
• Det er avvik:  
Takrenner mangler på deler av bygningen.  
Konsekvens/tiltak  
• Det er ikke krav om utbedring av snøfangere opp til dagens krav.  
• Tiltak:  
Anbefaler at takrenner blir montert på hele bygningen for å unngå ekstra fuktbelastning på fasader.

Mangler takrenner på baksiden av deler av bygget

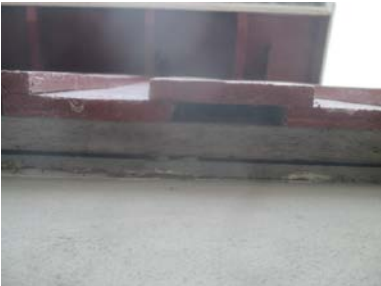
Utvendig veggkonstruksjon:  
Vurdering av avvik:  
• Det er avvik:  
Ingen synlig musetetting i mot grunnmur  
Konsekvens/tiltak  
• Tiltak:  
Musetetting bør etableres. Ellers må normalt vedlikehold beregnes på kledningen med enkelte utskiftninger på noe sikt på grunn av normal slitasje og elde.

Ingen synlig musesikkring i mot grunnmur

Musetetting bør etableres. Ellers må normalt vedlikehold beregnes på kledningen med enkelte utskiftninger på noe sikt på grunn av normal slitasje og elde.

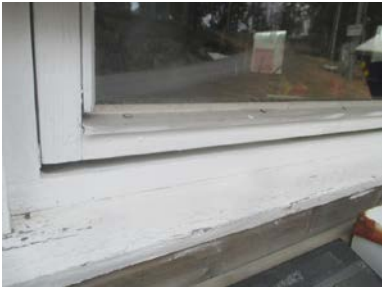
Vinduer - 2:  
Vurdering av avvik:  
• Karmene i vinduer er slitte og det er sprekker i trevirket. Vinduer på de mest utsatte steder har fått en god del slitasje på utvendig karm og ramme.  
Konsekvens/tiltak  
• Det må påregnes noe vedlikehold og at enkelte vinduer må skiftes ut. En del vedlikehold må beregnes på noe eldre vinduer med enkelte utskiftninger på noe sikt på grunn av slitasje og elde.

Noe slitasje på utvendig karm og ramme.

En del vedlikehold må beregnes på noe eldre vinduer med enkelte utskiftninger på noe sikt på grunn av slitasje og elde.

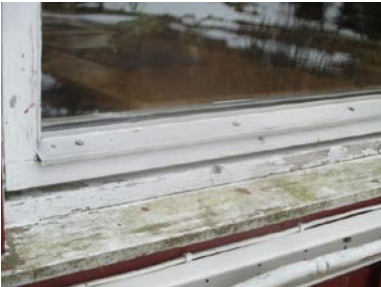
Trenger utvendig vedlikehold.

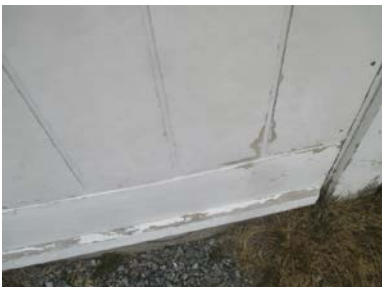
• Karmene i dører er værslitte utvendig og det er sprekker i trevirket. Disse dører har en del slitasje/ skader på utvendig brystning.  
Konsekvens/tiltak  
• Det må påregnes noe vedlikehold og at enkelte dører må skiftes ut. En del vedlikehold må beregnes og utskiftninger på noe sikt måberegnes.

Utvendig svelling på ene ytterdøren.

- Det må påregnes noe vedlikehold og at enkelte dører må skiftes ut.

En del vedlikehold må beregnes og utskiftninger på noe sikt må beregnes.

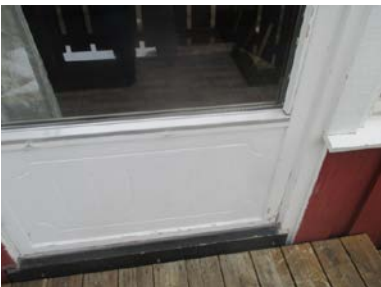
Slitt balkongdør i stue.

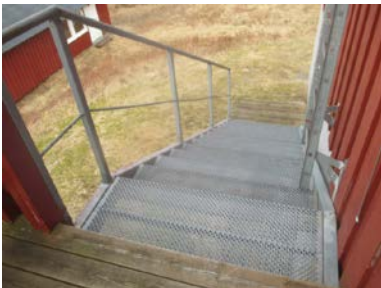
Utvendige trapper:  
Vurdering av avvik:  
• Åpninger i rekkverk er ikke i henhold til krav i dagens forskrifter.  
Konsekvens/tiltak  
• Andre tiltak:  
Bør lagres mindre åpninger i rekkverk med tanke på sikkerhet. (Er også en rømningsvei)

Deler av utvendig ståltrapp.

Bør lagres mindre åpninger i rekkverk med tanke på sikkerhet. (Er også en rømningsvei)

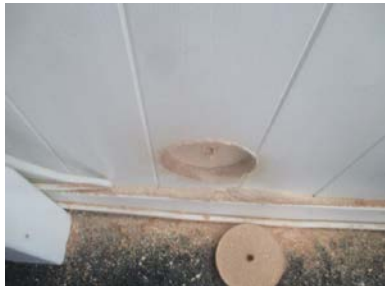
Rom Under Terreng:  
Vurdering av avvik:  
• Det er avvik:  
Noe mindre fuktvandring ble registrert ved søk i nedre del av grunnmur og direkte på støpte gulv med en fuktighetsindikator på versted og pumperom. Dette har sammenheng med noe oppsug av jordfuktighet og at det kommer skråfjell inn i rommet som gjør at noe innsig av fuktighet må forventes til tider.  
Konsekvens/tiltak  
• Tiltak:  
Det er viktig at ikke grunnmur blir foret ut og lukket inne. Ellers fungerer disse to rom med dagens bruk som en grovkjeller.

Hulltaking er foretatt i utfored vegg på soverom 004.

Det er viktig at ikke grunnmur blir foret ut og lukket inne. Ellers fungerer disse to rom med dagens bruk som en grovkjeller.

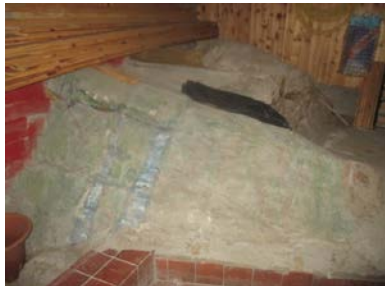
Deler av fjell kommer inn i pumperom.

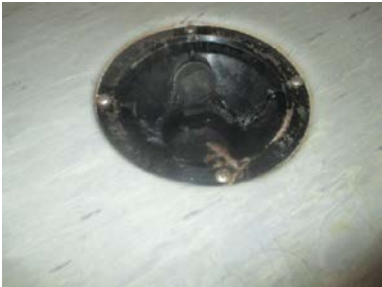
Sluk i dusjnisje.

- Overvåk tilstanden jevnlig. For å få tilstandsgrad 0 eller 1 må tettesjiktet skiftes ut, men tidspunktet for når dette er nødvendig er vanskelig å si noe om.

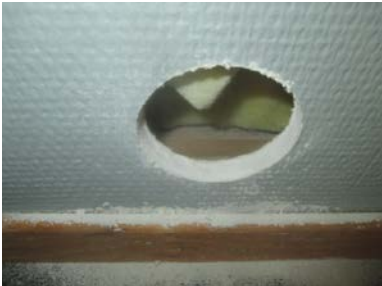
FØRSTE > BAD 102

Hulltaking er foretatt i fra rom 103 i mot dusjnisje, uten å påvise unormale forhold.

Hulltaking i fra rom 103.

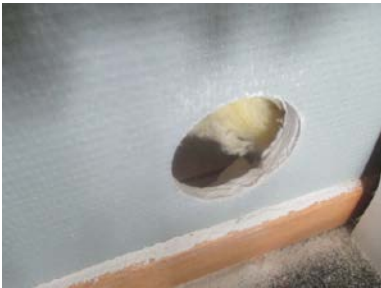
Hulltaking er foretatt i fra rom 104 i mot dusjnise, uten å påvise unormale forhold.

Hulltaking er tatt i fra rom 104.

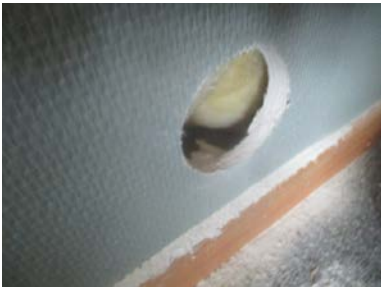
Hulltaking er foretatt i nfra soverom i mot dusjnisje, uten å påvise unormale forhold.

Hukktaking er tatt i fra soverom.

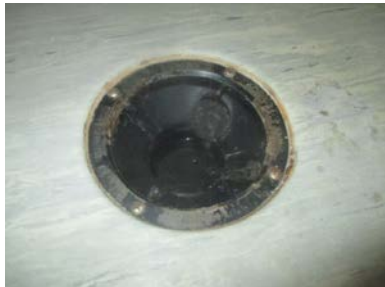
Sluk i dusjhjørne.

- Overvåk tilstanden jevnlig. For å få tilstandsgrad 0 eller 1 må tettesjiktet skiftes ut, men tidspunktet for når dette er nødvendig er vanskelig å si noe om.

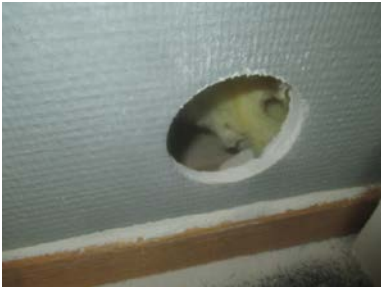
Hulltaking er foretatt i nfra soverom i mot dusjnisje, uten å påvise unormale forhold.

Hulltaking i fra soverommet

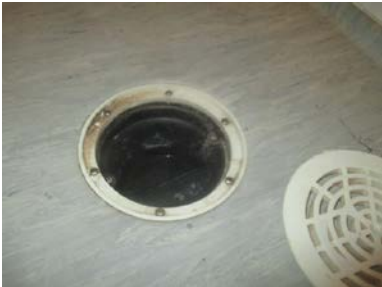
Sluk i dusjnise

- Overvåk tilstanden jevnlig. For å få tilstandsgrad 0 eller 1 må tettesjiktet skiftes ut, men tidspunktet for når dette er nødvendig er vanskelig å si noe om.

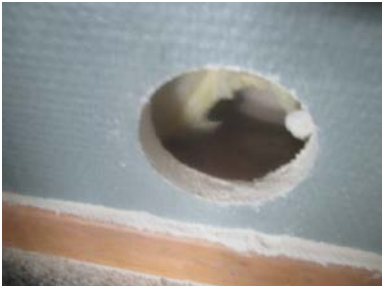
Hulltaking er foretatt i fra rom 203, uten å påvise unormale forhold.

Hulltaking i fra rom 203.

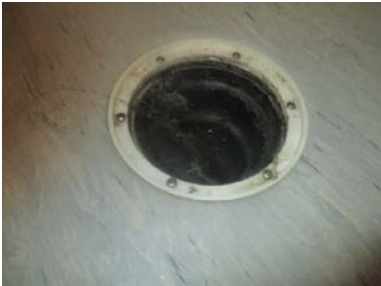
Sluk i dusjnisje

- Overvåk tilstanden jevnlig. For å få tilstandsgrad 0 eller 1 må tettesjiktet skiftes ut, men tidspunktet for når dette er nødvendig er vanskelig å si noe om.

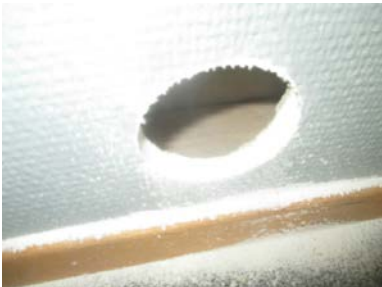
Hulltaking er foretatt i fra rom 204 i mot dusjnisje, uten å påvise unormale forhold.

Hulltaking i fra rom 204

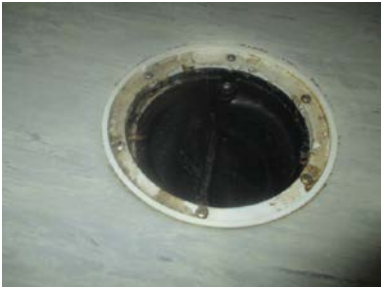
Sluk i dusjnise.

- Overvåk tilstanden jevnlig. For å få tilstandsgrad 0 eller 1 må tettesjiktet skiftes ut, men tidspunktet for når dette er nødvendig er vanskelig å si noe om.

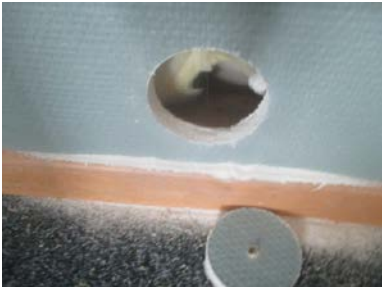
Hulltaking er foretatt i fra soverommet mot dusjnise, uten å påvise unormale forhold.

Hulltaking er foretatt i fra soverommet

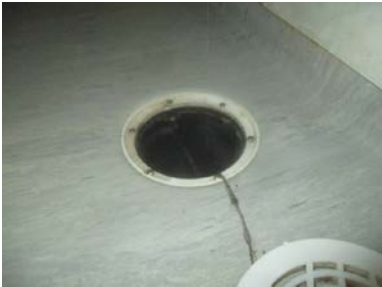
Sluk i dusjnise

- Overvåk tilstanden jevnlig. For å få tilstandsgrad 0 eller 1 må tettesjiktet skiftes ut, men tidspunktet for når dette er nødvendig er vanskelig å si noe om.

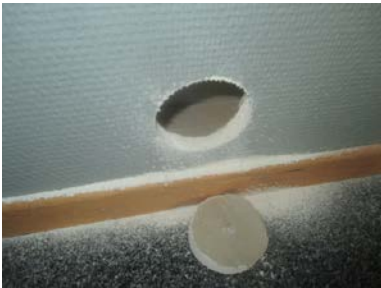
Hulltaking er foretatt fra soverommet i mot dusjnisje, uten å påvise unormale forhold.

Hulltaking i fra soverommet

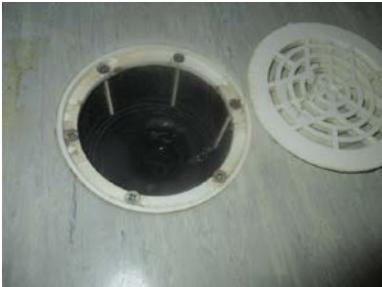
- Mer enn halvparten av forventet brukstid er passert på membranløsningen.

Sluk i dusjnisje.

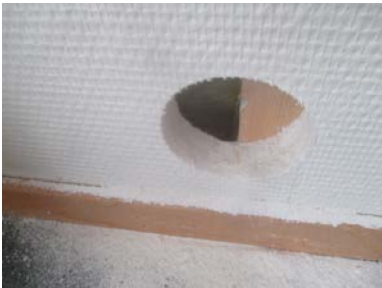
Hulltaking er foretatt fra soverom 206 i mot dusjnisje, uten å påvise unormale forhold.

Hulltaking i fra soverom 206.

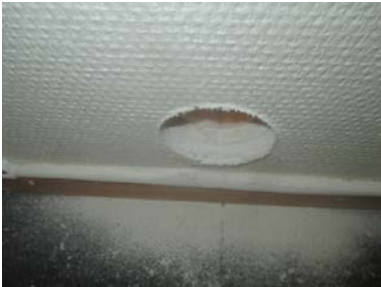
Hulltaking er foretatt fra selve soverommet i mot, uten å påvise unormale forhold.

Hulltaking i fra soverom.

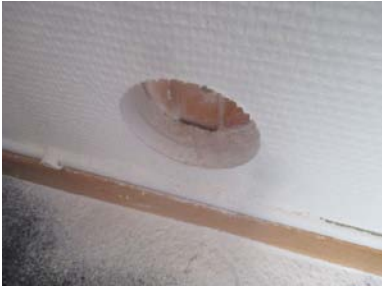
Hulltaking er foretatt fra soverommet, uten å påvise unormale forhold.

Hulltaking i fra soverommet.

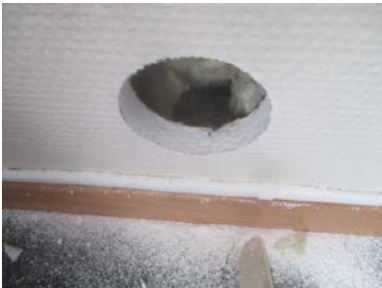
Hulltaking er foretatt i fra soverommet, uten å påvise unormale forhold.

Hulltaking i fra soverommet

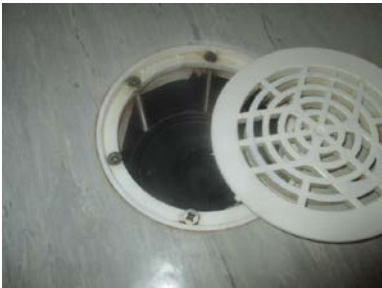
Sluk i dusjhjørne

- Overvåk tilstanden jevnlig. For å få tilstandsgrad 0 eller 1 må tettesjiktet skiftes ut, men tidspunktet for når dette er nødvendig er vanskelig å si noe om.

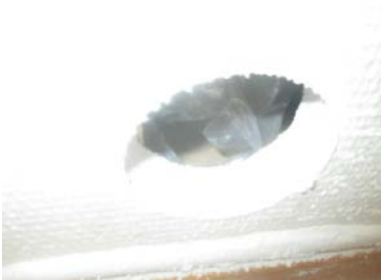
Hulltaking er foretatt fra soverommet, uten å påvise unormale forhold.

Hulltaking i fra soverommet

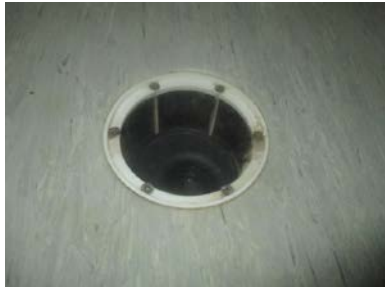
- Mer enn halvparten av forventet brukstid er passert på membranløsningen.

Sluk i dusjnisje.

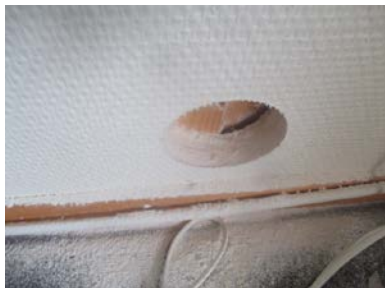
Hulltaking er foretatt fra soverommet, uten å påvise unormale forhold.

Hulltaking i fra soverommet

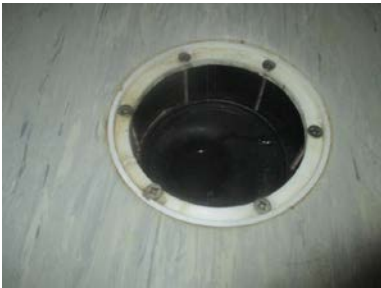
Sluk i dusjhjørne.

- Overvåk tilstanden jevnlig. For å få tilstandsgrad 0 eller 1 må tettesjiktet skiftes ut, men tidspunktet for når dette er nødvendig er vanskelig å si noe om.

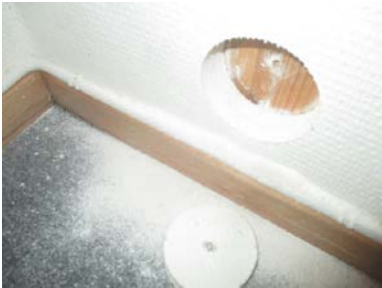
Hulltaking er foretatt fra soverommet i mot dusjnise, uten å påvise unormale forhold.

Hulltaking i fra soverommet

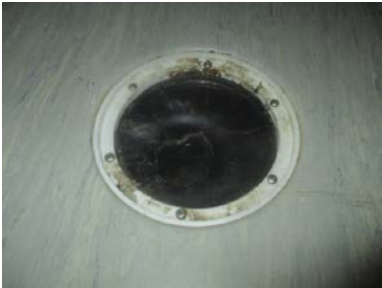
Sluk i dusjhjørne

- Overvåk tilstanden jevnlig. For å få tilstandsgrad 0 eller 1 må tettesjiktet skiftes ut, men tidspunktet for når dette er nødvendig er vanskelig å si noe om.

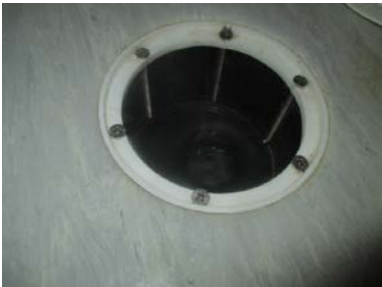
Sluk i dusjnisje.

- Overvåk tilstanden jevnlig. For å få tilstandsgrad 0 eller 1 må tettesjiktet skiftes ut, men tidspunktet for når dette er nødvendig er vanskelig å si noe om.

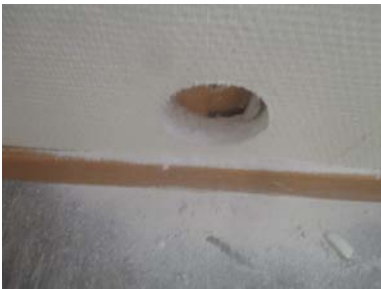
Hulltaking er foretatt fra rom 113 i mot dusjnise, uten å påvise unormale forhold.

Hulltaking i fra rom 113.

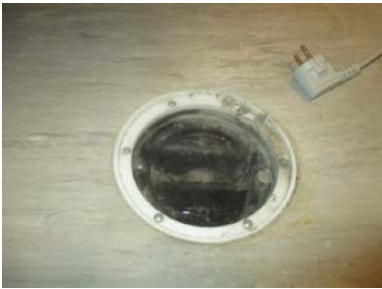
Sluk nær vaskekum.

- Overvåk tilstanden jevnlig. For å få tilstandsgrad 0 eller 1 må tettesjiktet skiftes ut, men tidspunktet for når dette er nødvendig er vanskelig å si noe om.

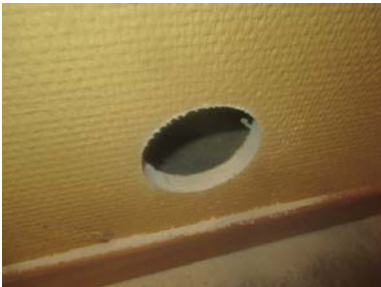
Hulltaking er foretatt i fra kjøkken, uten å påvise unormale forhold.

Hulltaking i fra kjøkken.

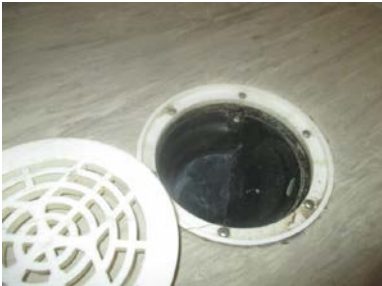
- Det er mulighet for at det kan forekomme vannlekkasje på våtrommet hvor vann ikke vil gå til sluk.

Sluk i dusjnisje.

- Overvåk tilstanden jevnlig. For å få tilstandsgrad 0 eller 1 må tettesjiktet skiftes ut, men tidspunktet for når dette er nødvendig er vanskelig å si noe om.

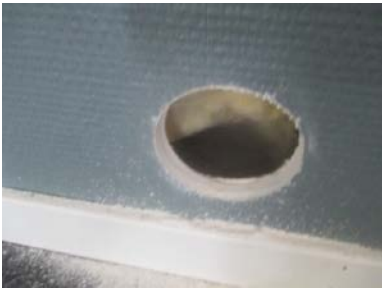
Hulltaking er foretatt i fra rom 002 i mot dusjnisje, uten å påvise unormale forhold.

Hulltaking i fra rom 002

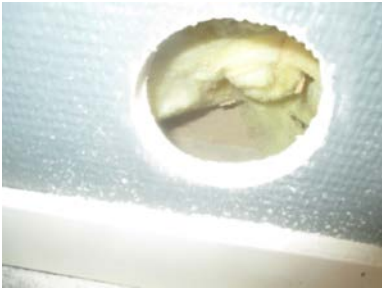
Hulltaking er foretatt i fra soverommet, uten å påvise unormale forhold.

Hulltaking i fra soverommet

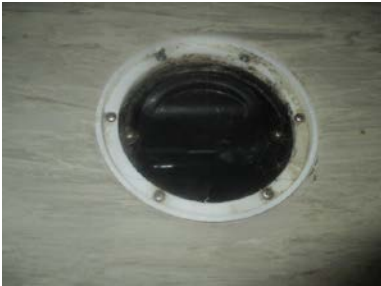
- Det er mulighet for at det kan forekomme vannlekkasje på våtrommet hvor vann ikke vil gå til sluk.

Sluk i dusjnise.

- Overvåk tilstanden jevnlig. For å få tilstandsgrad 0 eller 1 må tettesjiktet skiftes ut, men tidspunktet for når dette er nødvendig er vanskelig å si noe om.

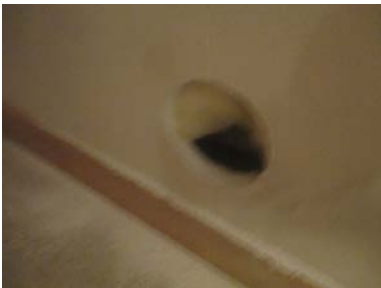
Hulltaking er foretatt fra bøttekott i mot dusjnise, uten å påvise unormale forhold.

Hulltaking i fra bøttekott.

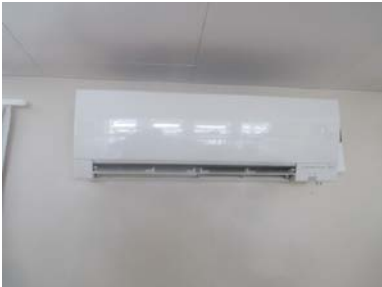
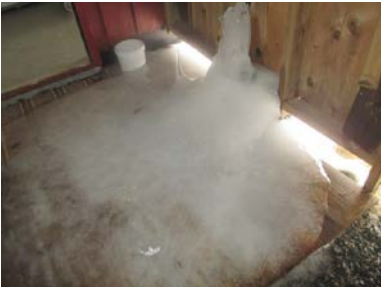
Ene varmepumpen

Danner seg mye is i fra ene ytterdelen.

Bør ledes bort på en eller annen måte med tanke på sikkerhet.

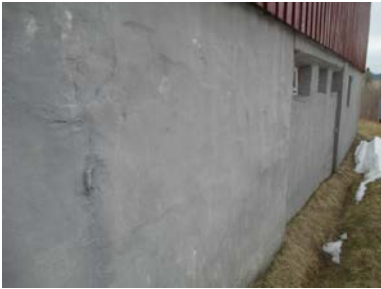
- Grunnmuren har sprekkdannelser.

Deler av opprinnelig grunnmur.

- Lokal utbedring må utføres.

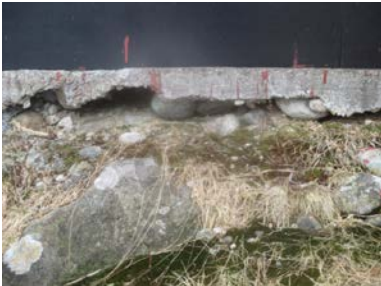
Masser har glidd ut under enkelt tilbygg i første etasje.

- Påviste skader må utbedres.

Det må sikres at ikke mer masser glir ut.

**Kostnadsestimat: 50 000 - 100 000**

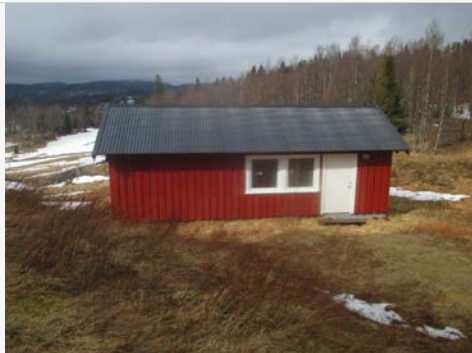
### Rense-/avfallsbygg

- Fundamentert ved hjelp av en støpt plate med en ringmur av lecablokker som ikke er blitt pusset.
- Taktekingen har normal slitasje.
- Anbefaler at takrenner blir montert for å unngå ekstra fuktbelastning på fasader.
- Vinduer og dører er funnet i god stand.
- Normalt vedlikehold må beregnes på kledning med tilhørende belistninger.
- Er plateledd innvendig på vegger og himling.
- En del svertesopp på overflater og da spesielt i himling som tyder på noe dårlig ventilasjon.
- Ellers må normalt vedlikehold beregnes på denne bygningen.

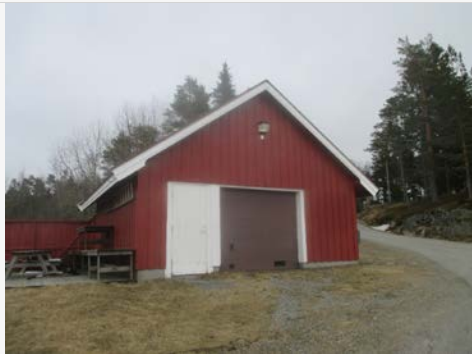
### Garasje

- Garasje var avlåst på befaringen og ble kun vurdert utvendig.
- Fundamentert ved hjelp av en støpt plate med en ringmur av lecablokker.
- Takteking av stålplater er funnet i bra stand ut i fra alder på disse.
- Anbefaler at takrenner blir montert for å unngå ekstra fuktbelastning på fasader.
- Dør og vinduer har fått en del utvendig slitasje.
- Nyere isolert port er funnet i bra stand.
- Kledningen med tilhørende belistninger trenger vanlig normalt vedlikehold.
- Ellers må det beregnes noe vedlikehold med enkelte utskiftninger på noe sikt på grunn av normal slitasaje og elde.
