Tronveien 4, 2500 TYNSET

## Tilstandsrapport Eierskifte

Boligtype: Enebolig  
Byggeår: 1976  
BRA: 187 m<sup>2</sup>  
BRA-i: 187 m<sup>2</sup>

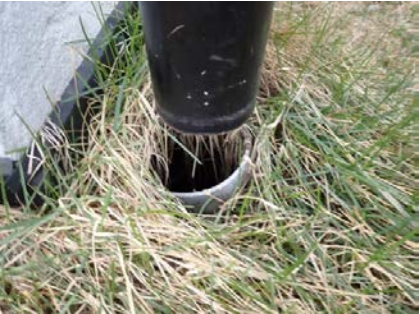
6.1 Drenering

| Type grunnmur? | Grunnmur/ringmur |
| Er det gjennomført arbeider etter opprinnelig byggeår? | Ja |

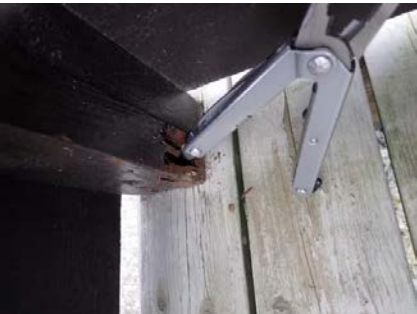
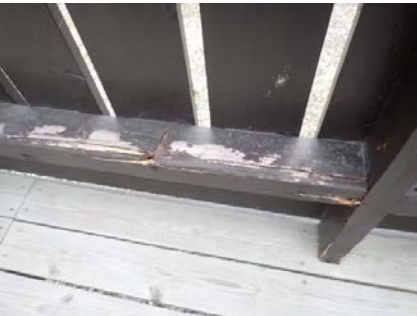
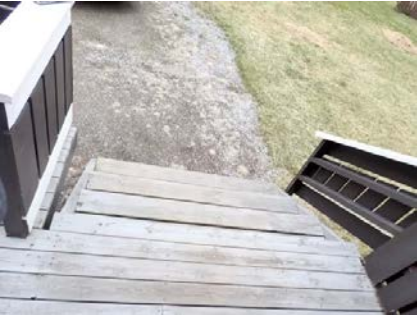
6.4 Balkong, terrasse, platting

| Det er oppført en terrasse ved inngangsparti og forbi stue. Terrassen er oppført i impregnert trevirke over impregnerte trestolper ført ned i bakken. Det er etablert rekkverk av malt tre. Ned til terreng er det en trapp i impregnert trevirke med håndløper på 1 side. | |
| Er det avvik på rekkverkshøyde og åpninger i rekkverket i forhold til gjeldene byggteknisk forskrift på befaringstidspunktet? | Ja |

-Råteskadede deler bør utbedres. Dette vurderes å kunne utføres lokalt.  
-Rekkverkshøyde må endres for å tilfredsstille krav på byggemeldingstidspunktet. Dette vil si minimum 90 cm. For å lukke avviket anbefales det at høyden endres til 100 cm, som er dagens krav.  
-Innfestingen på rekkverket anbefales undersøkt nærmere, og deretter utbedret.  
-Det anbefales vedlikehold av rekkverket. Se gjerne utbedringer på rekkverksstolper i sammenheng med dette.  
-Ekstra håndløper anbefales etablert for bedre sikkerhet. Dagens forskrift setter krav til håndløper på begge sider.

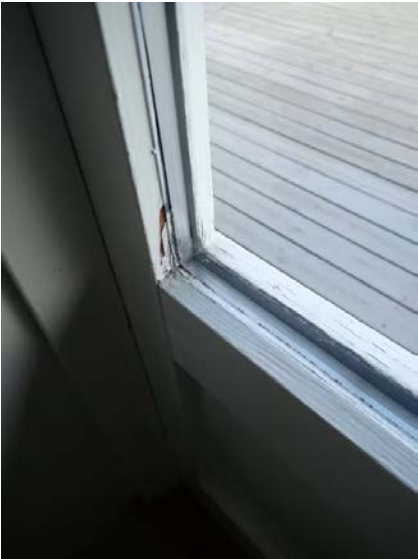
6.6 Vinduer og dører: Eldre vindu og balkongdør

| -Balkongdøren har utvendig værslitasje og sprekker i treverket utvendig, samt noe malingsavskalling mot glass innvendig. Døren er fra byggeåret og slik slitasje er derfor påregnelig.<br>-Isolerglasset i balkongdøren er eldre enn 30 år, og det er derfor økt risiko for punktering av glass.<br>-Eldre kjellervinduer har værslitasje og sprekker i treverket utvendig. | |

| -Jevnlig vedlikehold av dør og vinduer er påregnelig som følge av alder og slitasje. Dette for å forlenge levetiden og unngå skader.<br>-Jevnlig kontroll av glass anbefales med tanke på økt risiko for punktering. Utskiftinger vurderes fortløpende om punktering skulle oppstå. | |

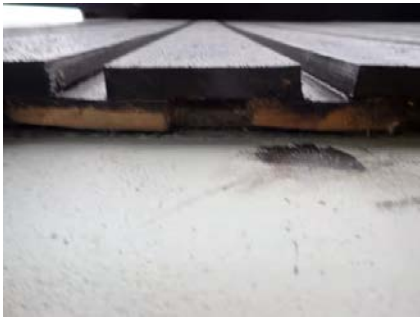
6.7 Yttervegger

| Veggkonstruksjon er oppført i bindingsverk. Fasader har stående og liggende bordkledning. | |

| -Med tanke på begrenset lufting, er det ikke registrert behov for tiltak i dag. Ved større utskiftinger bør lufting etableres/utbedres. Dårlig lufting av kledning kan medføre fuktskader i veggen på grunn av sen uttørring av fukt i veggen, som kan oppstå på grunn av inndriv av nedbør og kondensering. Vær oppmerksom på dette. | |

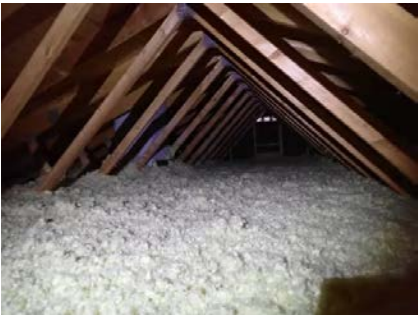
6.8 Loft (konstruksjonsoppbygging): Kaldloft

| Det er etablert et kaldloft over boligen. Konstruksjonen er oppført av takstoler, og det er etterisolert med blåseisolasjon over opprinnelig mineralull/sydde matter. Det er luftespalter ved raft samt i gavler. Adkomst til loftet er via luke med stige i entreen. | |
| -Kontrollen av loftet blir begrenset på grunn av blåseisolasjonen. Denne ligger løst over opprinnelig isolasjonslag, og vil dermed bli tråkket ned og får begrenset effekt om man går innover loftet i dag. Inspeksjonen er kun foretatt fra luken, og det er derfor lite grunnlag for å kontrollere ved gjennomføringer i taket. Det bemerkes at det også er litt vanskelig å kontrollere eventuell aktivitet fra skadedyr (mus o.l). | |
| Det er ikke konkludert med tilstandsgrad på grunn av begrenset kontroll. Fra luken er det ikke registrert noen umiddelbare tegn på avvik. | |

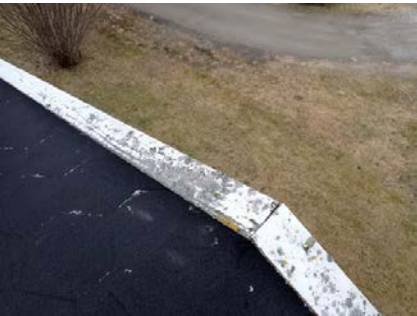
6.11 Taktekking

Slitasje i vannbord

| -Det er observert rustdannelse på beslagene på taket. | |
| TG 2 på grunn av påviste forhold. | |

| Anbefalte tiltak / ytterligere undersøkelser anbefales |
|---|
| -Rustdannelse forkorter levetiden på beslagene, og anbefales utbedret.<br>-Mose kan forkorte levetiden på tekkingen, og anbefales fjernet som et vedlikeholdstiltak.<br>-Det kan være behov for utbedring av vindskier og vannbord. Enten lokalt eller som utskifting av hele bord. Nærmere undersøkelser av omfang anbefales.<br>-Overvåk tilstanden jevnlig. For å få tilstandsgrad 0 eller 1 må tekkingen skiftes ut, men tidspunktet for når dette er nødvendig er vanskelig å si noe om. |

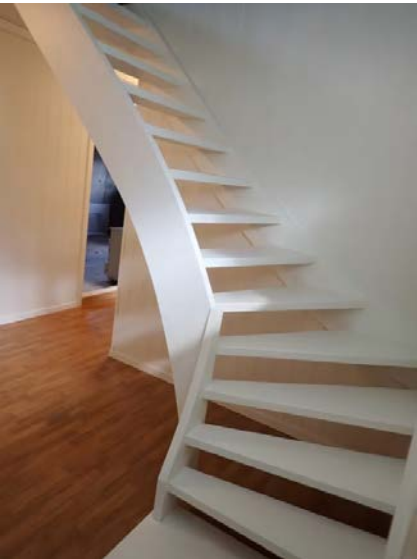
6.17 Trapp

| Beskrivelse | |
|---|---|
| Innvendig er det en malt tretrapp med åpne trinn. | |
| -Det er ikke etablert rekkverk i trappen.<br>-Åpninger mellom trappetrinn er mer enn 10 cm.<br>-Det er ikke etablert håndløpere i trappen.<br><br>TG 3 på grunn av manglende rekkverk.<br>TG 2 settes for resterende avvik. | |

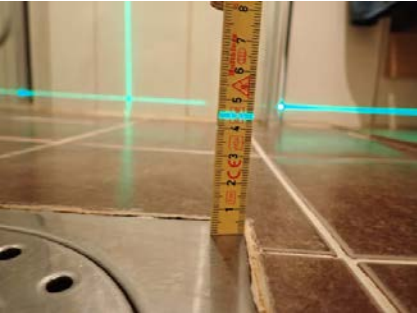
Fallforhold. Referansenivå laser på gulv ved dør = 4 cm.

| Oppsummering av overflater | TG-2 |
|---|---|
| <div>-Gulvet er lagt flatt med nedsenket nisje og lokalt fallforhold. Fall til sluket er svakt iht. referansenivået, og vann kan derfor renne sakte unna. Fallet måles til ca. 5 mm. Noe vann er påvist å bli stående igjen på gulvet ved vanntest.</div> <div>-Inn mot nedsenket nisje fra flatt gulv er det et lite motfall på ca. 5 mm, som kan gjøre at lekkasjevann utenfor dusjonen ikke ledes tilfredsstillende mot sluket. Det bemerkes likevel at det er påvist tettesjikt med god høyde bak list under terskel på dør, slik at vannsikkerheten i rommet vurderes ivaretatt.</div> <div>-Noen flisfuger på vegg i dusjonen har litt krakelering (mindre riss) som ikke er uvanlig å se over tid.</div> <div>-Det er registrert 1 sprukket flis øverst i hjørnet over klosettet av ukjent årsak.</div> <div>-Enkelte fliser har hulrom under, men flisene sitter godt og det er ingen skader i fuger.</div> | |

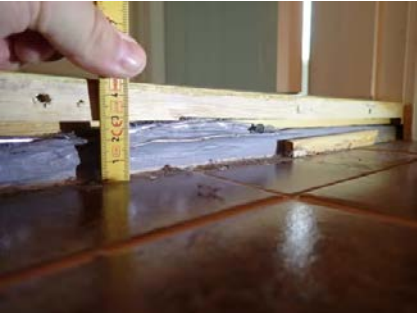
God høyde på membran under dørterskel.

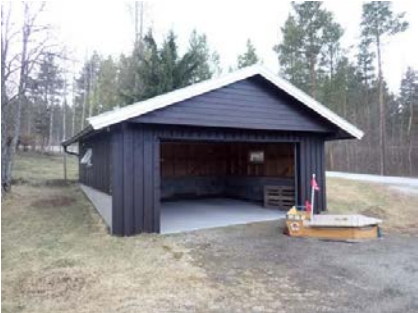
6.26 Øvrig: Garasje

Garasje fra 2009 oppført i én etasje. Bygningen er oppført over grunnmur i betongstein og støpt plate på mark. Veggkonstruksjon er oppført i bindingsverk, og er kledd med stående og liggende panel. Taket har saltaksform og er tekket med pappshingel. Vinduer er med 2-lags isolerglass. Det er montert en leddport i metall med automatisk åpner.
