# Tilstandsrapport

Tomannsbolig

Bråtet 236 , 5154 BØNES

Befaringsdato: 12.12.2025

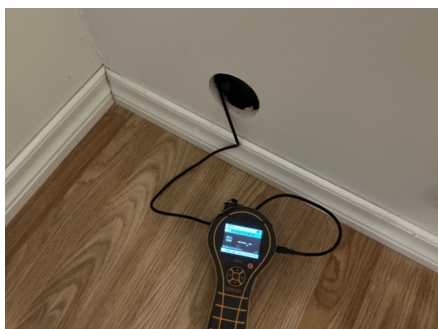
- Under 16 % anses å være normalt/tørt.
- Mellom 16-20 % anses å være i risikozonen for fukt-/råteskader.
- Over 20 % anses å være fuktig, med høy risiko for fukt-/råteskader.

Vedr. fuktkontroll: Det gjøres oppmerksom at på dette er en stikkprøve, det kan ikke utelukkes fukt eller skader andre steder i skjult konstruksjon. Målingen gir kun et øyeblikksbilde av forholdene og kan f.eks endre seg ved årstider, fukt- og temperaturforhold.

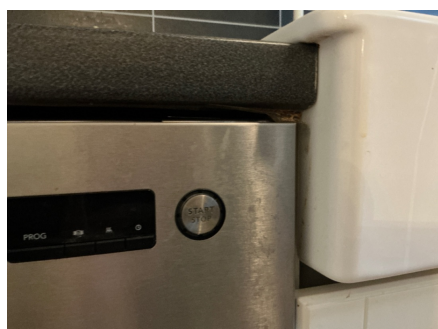
Fuktpåvirkning kan føre til videre oppsvelling, misfarging og svekket styrke i benkeplaten. Over tid kan skadene utvikle seg og medføre utskifting av større deler av innredningen. Lokal utbedring må påregnes.

- Tiltak:

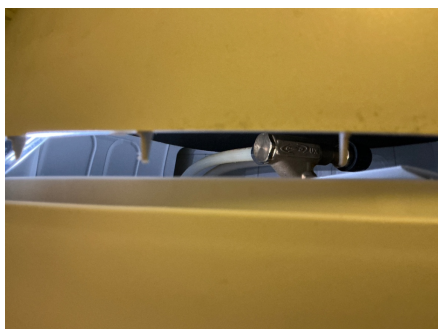
Dette anbefales ikke som følge av at minimumstemperaturen på varmtvannsberedere er lik makstemperatur for plastrørene. Plastrør kan miste styrke ved høy temperatur, noe som øker risikoen for deformasjon, lekkasje og redusert levetid for rørsystemet. Dette kan i verste fall medføre vannskader. Det anbefales å etablere korrekt overgang til metallrør (kobber eller rustfritt stål) på varmtvannssiden av berederen, i tråd med gjeldende anbefalinger og leverandørens krav.
