# Tilstandsrapport

Enebolig

Herrefosserveien 145, 1894 RAKKESTAD

Befaringsdato: 24.06.2025

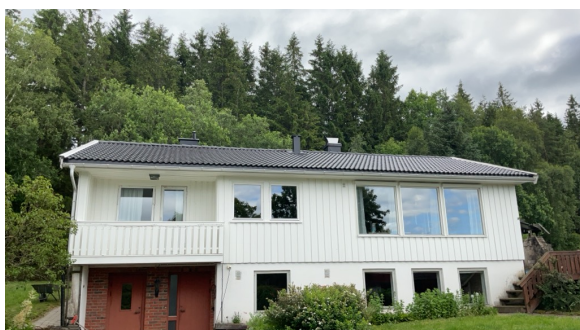
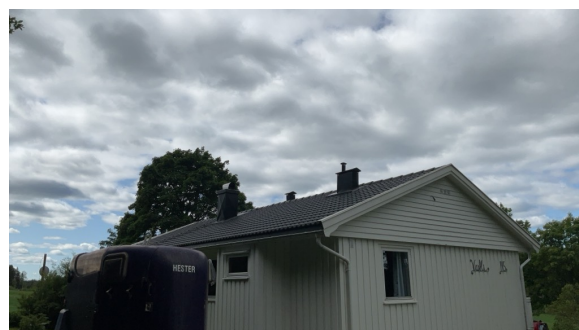
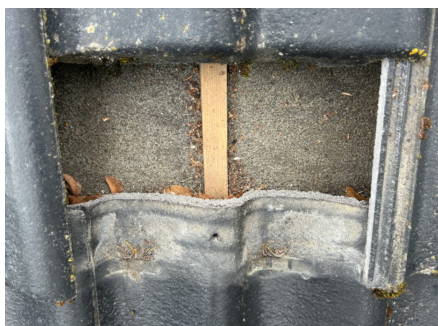
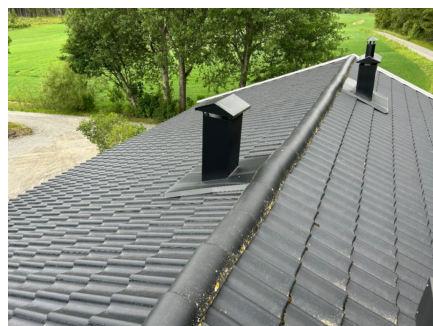
### TG 2 Nedløp og beslag

Takrenner, nedløpsrør og beslag av plastbelagt stål.

Det bør vurderes å montere snøfangere for å hindre risiko for snøras som kan medføre skade.

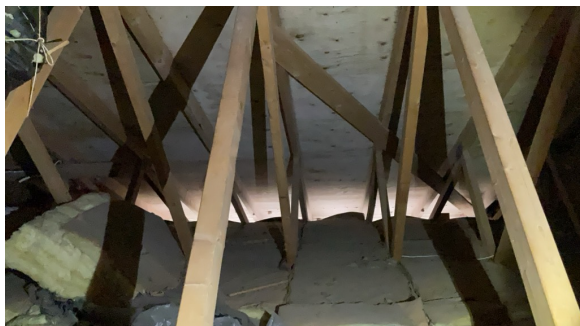
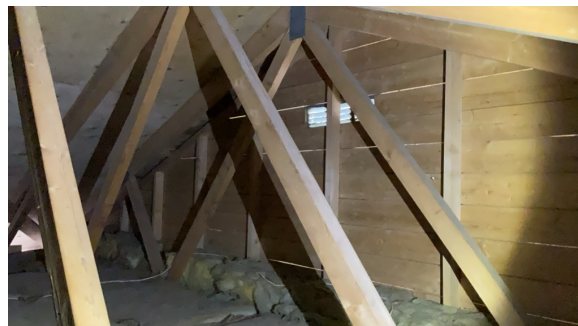
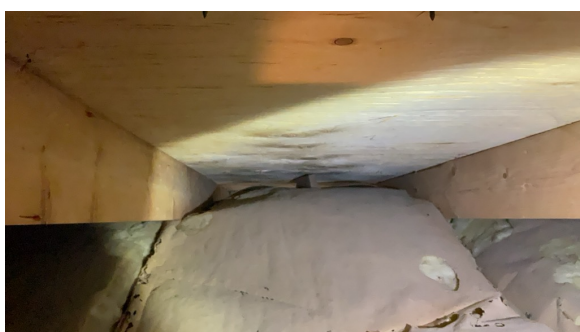
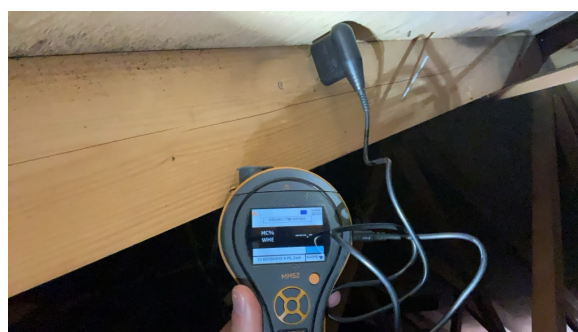
Det ga ikke indikasjon på fukt på befarringsdato

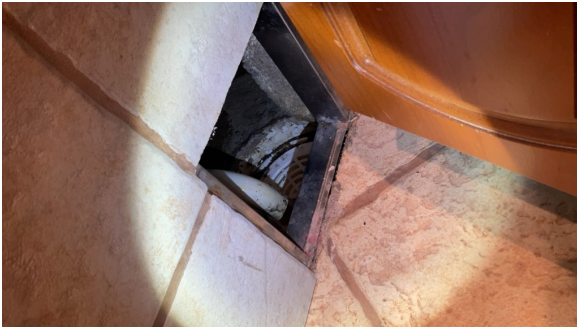
### TG 2 Sanitærutstyr og innredning

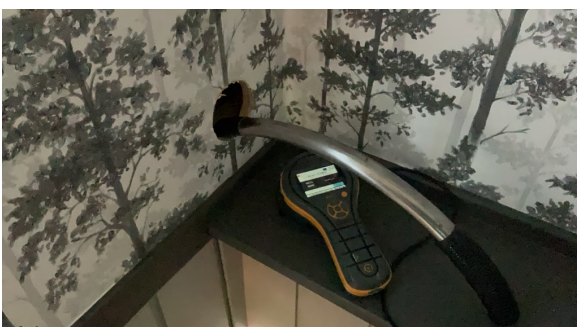
Hulltaking er foretatt uten å påvise unormale forhold. Hulltaking er foretatt ved/i trapp. Fuktkvotemåling (vekt%) i konstruksjonen ble målt til under 6.

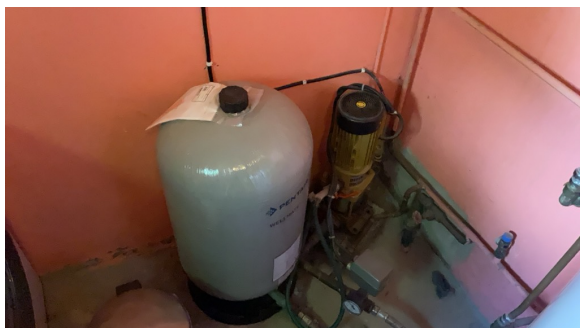
Vannpumpe og trykktank.

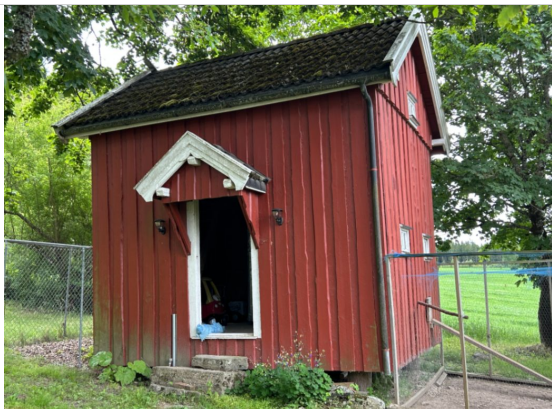
Uthus oppført i enkle trekonstruksjoner, fundamentert på punktfundamenter av stokker lagt direkte på terreng. Veggene er kledd med overflatebehandlet trepanel, og det er saltak yttertak tekket med betongstein.

Bygget er ikke tilstandsvurdert ihht Forskrift til avhendingslova og NS3600. Dette er kun en enkel beskrivelse.

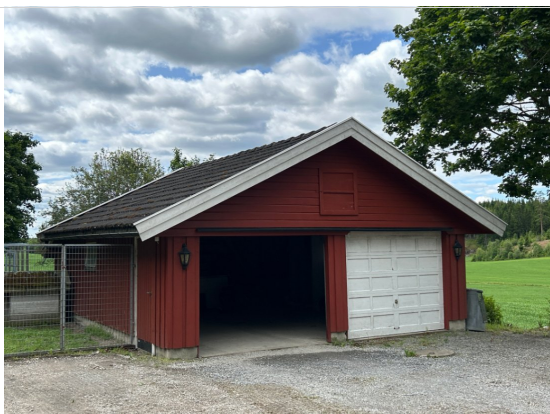
## Garasje

Taket er et saltak tekket med betongtakstein. Adkomst til garasjen skjer via to leddporter.

Bygget er ikke tilstandsvurdert ihht Forskrift til avhendingslova og NS3600. Dette er kun en enkel beskrivelse.
