Herrefosserveien 145, 1894 RAKKESTAD

**Landlig beliggende familiebolig  
med stor tomt. 4 soverom.  
Uthus og garasje.**

# Tilstandsrapport

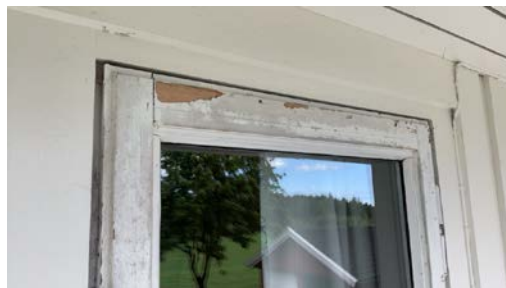
Dør har behov for overflatebehandling.

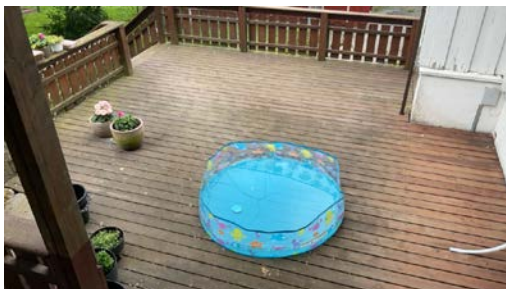
Det er etterslep på vedlikehold av overflater.

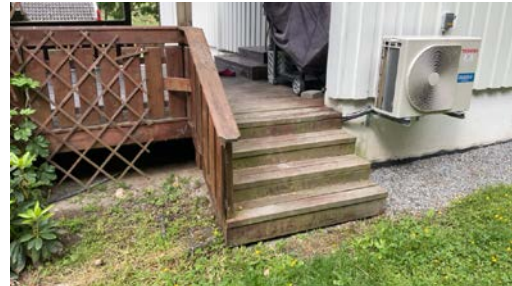
Det mangler rekkverk i trapp.

- Rekkverk må monteres for å lukke avviket.
- Råteskadede konstruksjoner må skiftes ut.
- Andre tiltak:

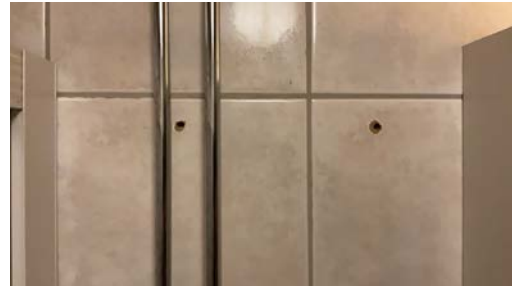
Hull i vegg bør tettes

Hull bør tettes for å hindre vanninntrengning.

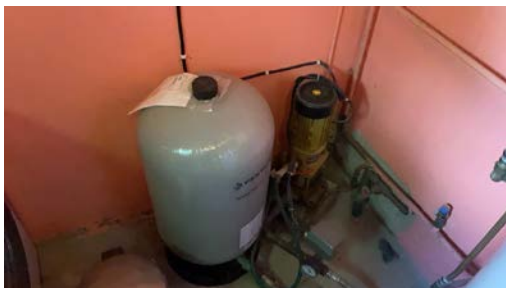
Vannpumpe og trykktank.

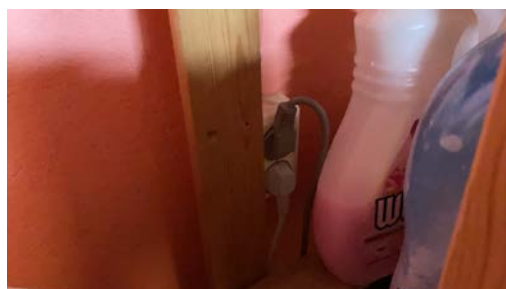
Det er ikke påvist tilfredsstillende el-tilkobling av varmtvannstank iht. gjeldende forskrift.

- Det bør etableres tilfredsstillende el-tilkobling etter gjeldende forskrift.
