# Tilstandsrapport

Enebolig

Ulveveien 4, 1960 LØKEN

Befaringsdato: 20.05.2025

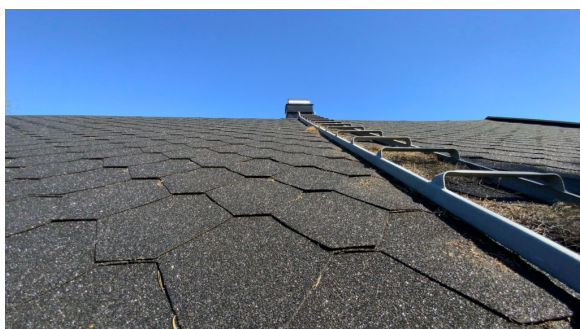
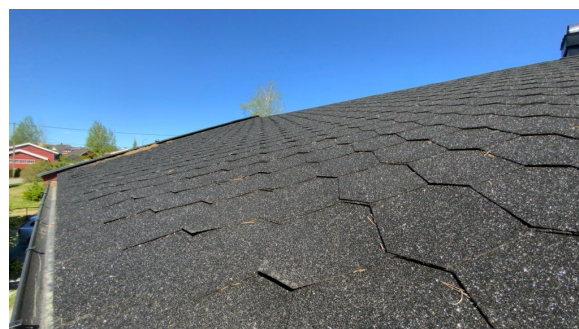
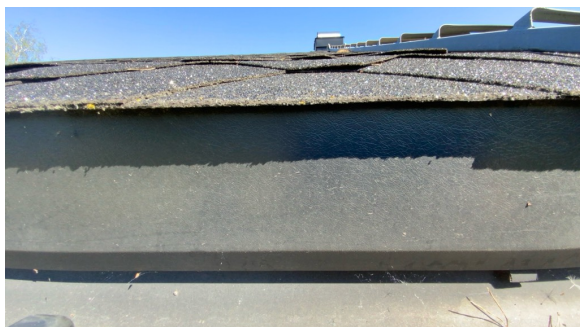
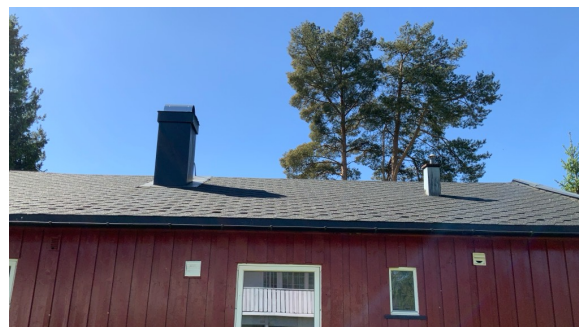
Taktekkingen er av pappsingel. Taket er besiktiget fra takfot i stige. Siden taket (takkonstruksjon, takteking og skorstein) kun er observert fra takfot i stige, er vurderingen begrenset av dette. Det er ikke sikkerhetsmessig forsvarlig å bevege seg ut på taket. Selv om det ikke er avdekket skader under befaringen, betyr ikke dette at det ikke foreligger skader som en besiktigelse på taket kan avdekke. Vær oppmerksom på denne risikoen. En undersøkelse på taket kan utføres av en fagperson under tilstrekkelige sikkerhetsforhold.

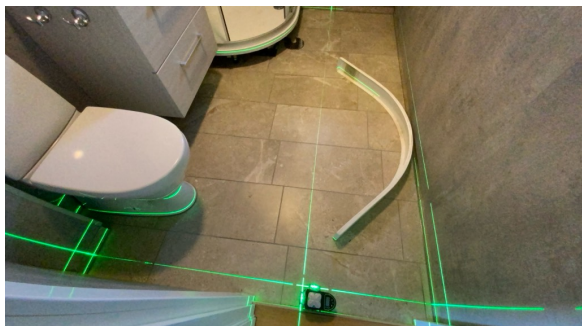
## 1.ETASJE > BAD

### TG 2 Sluk, membran og tettesjikt

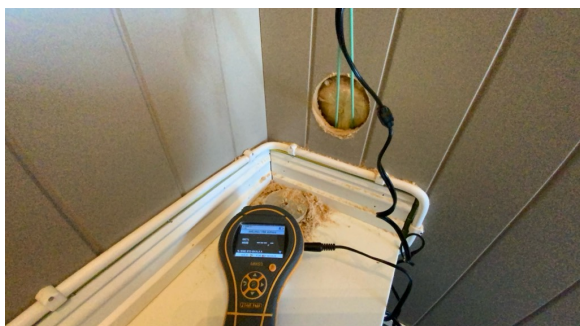
## KJELLER > VASKEROM

### TG 3 Generell

- TGIU gitt ut ifra manglende mulighet for hulltaking.

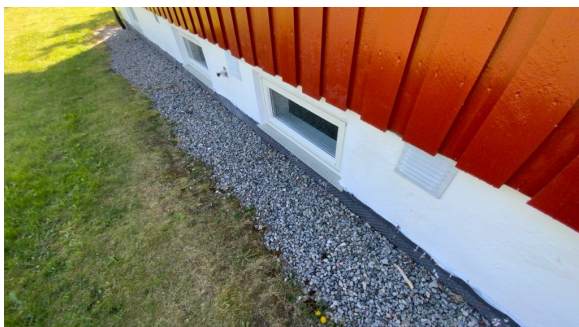
### TG 1 Grunnmur og fundamenter

Bygningen har grunnmur i lettklinkerblokker.

Det bør foretas justeringer der tomt heller mot huset for å unngå unødig fuktbelastning mot grunnmur og krypkjeller.
