# Tilstandsrapport

Enebolig

Glåmsmyrvegen 87, 6683 VÅGLAND

Befaringsdato: 26.08.2025

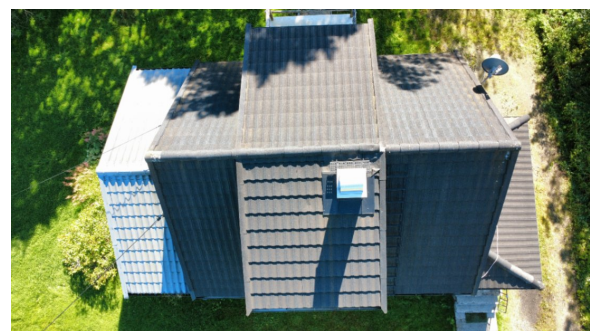
Oversikt

- Det er ikke tilfredsstillende bortledning av vann fra taknedløp ved grunnmur.
- Det er avvik:
  - Takrenne over kjøkken er bøyd inn
  - Mangler beslag mot vindskibord på overside med fare for lekkasjer
  - Takrenner er tette av løv, barnåler og annet rusk.
  - Synlig rust/avskalling/misfarging på pipebeslag

- Det bør lages system for bortledning av vann fra taknedløp ved grunnmur.
- Det må foretas tiltak for å lukke avviket.
  - Beslag må monteres på vindskibord for å sikre mot lekkasje. Konstruksjonen må kontrolleres for evt. skjulte skader ved montering av beslag
  - Takrenner bør rengjøres for å sikre fri avrenning.
  - Lokal overflatebehandling av rust/avskaling av lakk er anbefalt for å øke beslagenes levetid.

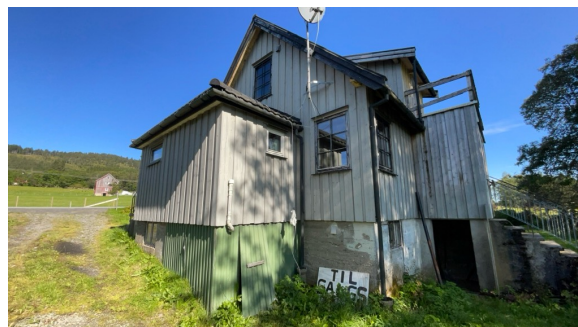
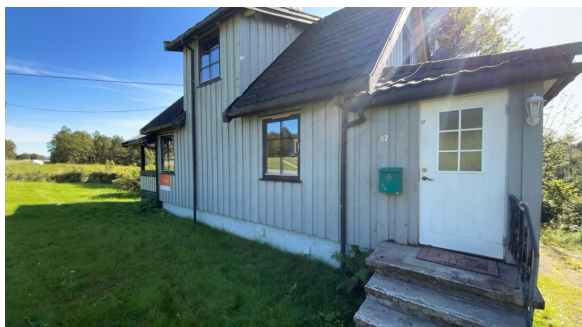
Eldre værslitt kledning ved tilbygg. Kostand for bytte er hensyntatt i pkt. balkong

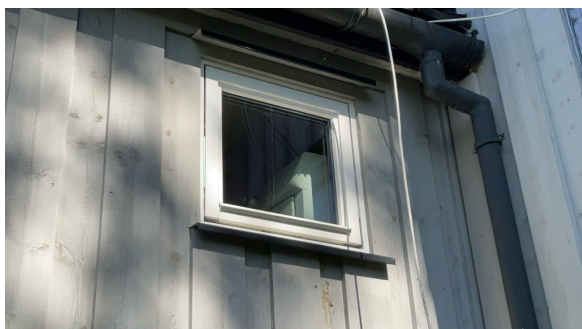
Vindu på bad

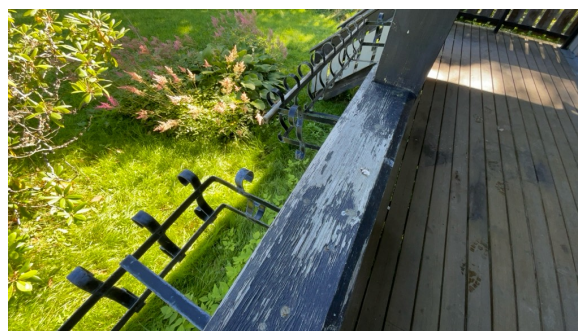
Råteskader i konstruksjon

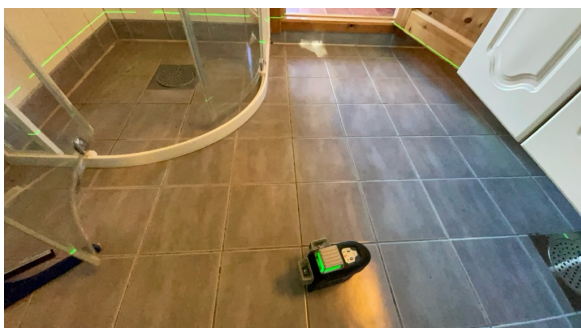
Oversikt

- Et bad med manglende/reduisert fall til sluk blir mindre funksjonelt og sikkert for brukeren. Dette kan medføre stående vann på gulvet, vann som ikke ledes effektivt til sluket, økt risiko for at vann renner ut av rommet og redusert sklisikkerhet på gulvet.
- Det bør etableres avrenning inn til sluk for hele våtrommet.

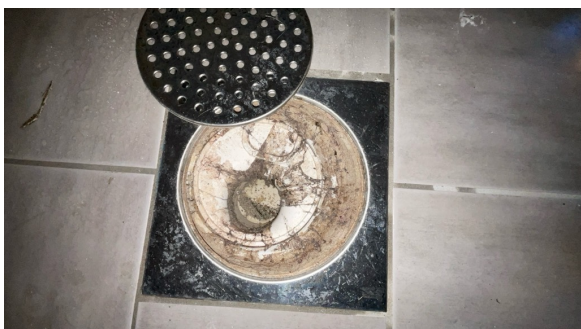
Sluk

- Det er viktig å merke seg at levetiden til en membran varierer basert på kvalitet, installasjon og bruk. Eldre membraner kan bli sprø og sprekke opp, noe som fører til at de mister sin vanntettende funksjon. Dette kan resultere i vannlekkasjer gjennom vegger og gulv og fuktskader.
- Det bør innhentes dokumentasjon på arbeid med skjult membran om det er mulig. Det skal bekrefte at arbeidet er fagmessig utført.

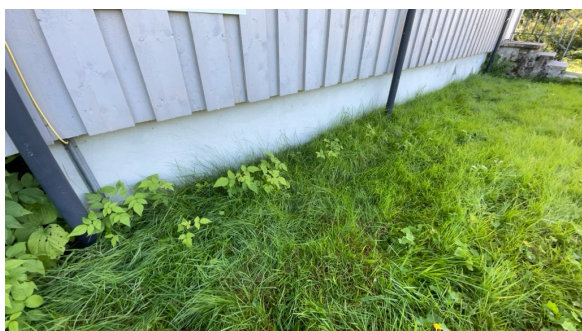
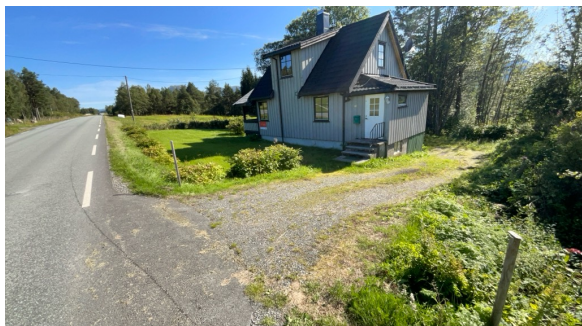
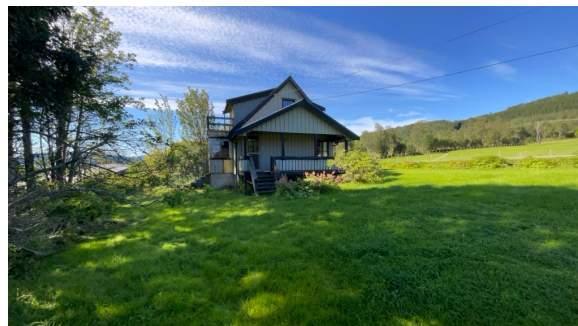
Skrånende tomt som er beplantet med plen, busker og trær. Gruset/singlet i innkjørsel og parkering.

- Det bør foretas terrengjusteringer.
- Tiltak:
  - Tiltak med bekjempelse av planten Kjempespringfrø må påregnes siden den fortrenger andre arter
  - På generelt grunnlag anbefales det å etablere 1:50 fall 3m bort fra grunnmur. Dette for å sikre god avrenning mot fra grunnmur og dermed unngå unødvendig fuktbelastning mot denne.
  - Det bør etableres grøft med avledning av overflatevann og takvann bør ledes bort for å redusere belastningen på kjelleren
