Glåmsmyrvegen 87, 6683 VÅGLAND

**Enebolig/Oppussingsobjekt  
beliggende like ved  
kommunesenteret på Liabø**

Enebolig  
Glåmsmyrvegen 87, 6683 VÅGLAND  
HEIM kommune  
gnr. 235,235, bnr. 28,19, snr. 0,0

Befaringsdato: 26.08.2025 Rapportdato: 05.09.2025 Oppdragsnr.: 20704-1590 Referansenummer: SL1136  
Autorisert foretak: Midt Norsk Takst AS Sertifisert Takstingeniør: Svenn Marius Skålvik Vår ref: Svenn Marius Skålvik

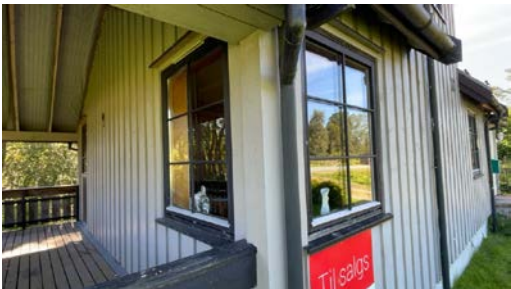
Vindu på stue 2

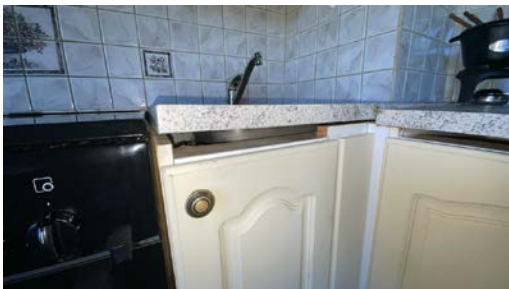
Det mangler foringslist under benkeplate

- Andre tiltak:
- Lokal utbedring må kunne påregnes for å lukke avvik

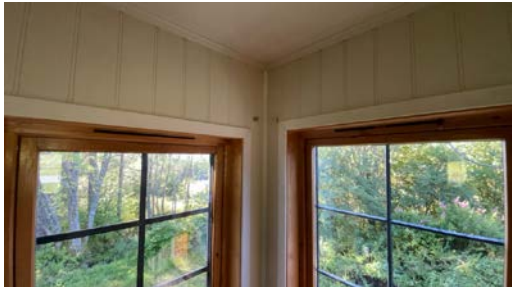
Det er ikke montert innvendige ventil rister på alle vinduer

- Det bør etableres ventilering på alle bruksrom

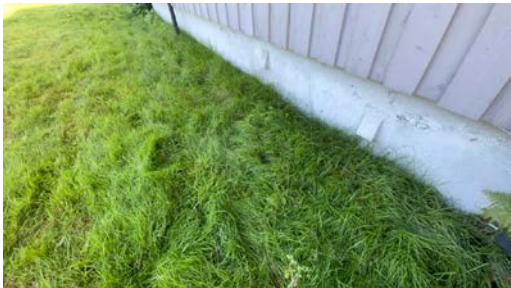
Ingen synlig grunnmursplast

- Det må foretas nærmere undersøkelser, det kan ikke utelukkes behov for tiltak.

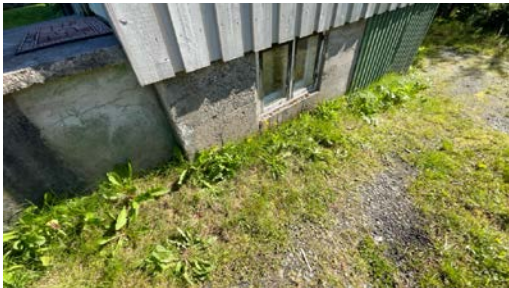
Ingen synlig grunnmursplast
