Glåmsmyrvegen 87, 6683 VÅGLAND

**Enebolig/Oppussingsobjekt  
beliggende like ved  
kommunesenteret på Liabø**

Befaringsdato: 26.08.2025 Rapportdato: 05.09.2025 Oppdragsnr.: 20704-1590 Referansenummer: SL1136  
Autorisert foretak: Midt Norsk Takst AS Sertifisert Takstingeniør: Svenn Marius Skålvik Vår ref: Svenn Marius Skålvik

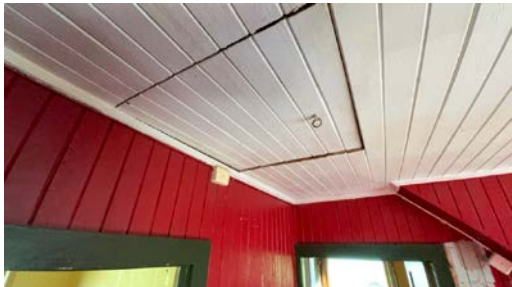
- Loftsluke er ikke isolert og har ingen lås, det kan føre til at varm fuktig luft fra boligen stiger opp på loftet og forårsaker fuktskader.
- Det registreres ekskrementer etter mus på kryploft/kaldloft og i kott, noe som kan skyldes manglende musebånd/sikring bak kledning på yttervegger.
- Ingen synlig lufting i raftekasse utvendig i overgang tak/vegg noe som gir begrenset lufting av kaldtloft.

Uisolert loftsluke på gang

- Anbefaler å få montert tett inspeksjonsluke for å sikre mot varmetap og hindre at støv fra loft kommer inn i boligen og påvirker innneklimaet. I tillegg reduseres faren for fuktskader på loftet.

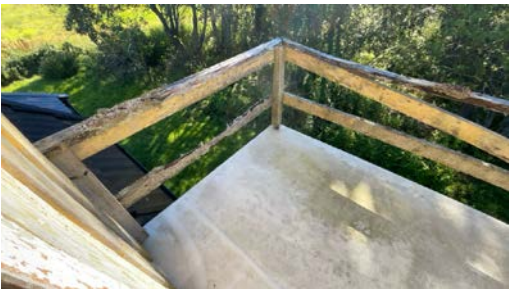
- Åpninger i rekkverk er ikke i henhold til krav i dagens forskrifter.
- Det er påvist fukt-/råteskader i konstruksjonen.
- Rekkverket er for lavt i forhold til dagens krav til rekkverkshøyder.
- Tekkingen på balkong/terrasse har utettheter.

Råte i rekkverk

- I tiltakskostanden er det hensyntatt å skifte alt råteskadet materiale og gjenoppbygge i samme utførelse. Valg av løsning vil påvirke toltakostnaden.

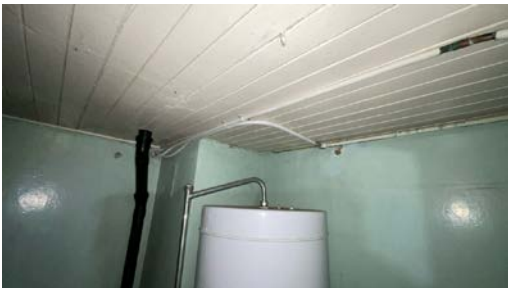
Åpne rør i kald kjeller
