Glåmsmyrvegen 87, 6683 VÅGLAND

**Enebolig/Oppussingsobjekt  
beliggende like ved  
kommunesenteret på Liabø**

Befaringsdato: 26.08.2025    Rapportdato: 05.09.2025    Oppdragsnr.: 20704-1590    Referansenummer: SL1136  
Autorisert foretak: Midt Norsk Takst AS    Sertifisert Takstingeniør: Svenn Marius Skålvik    Vår ref: Svenn Marius Skålvik

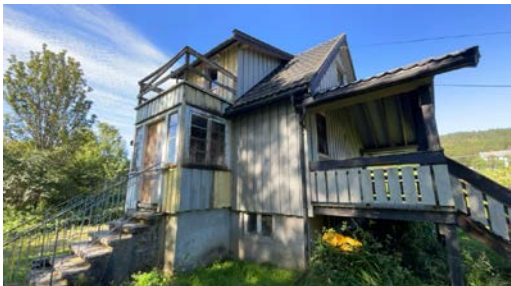
Eldre værslitt kledning ved tilbygg. Kostand for bytte er hensyntatt i pkt. balkong

- Det må påregnes overflatebehandling og evt. utskifting av enkelte bord.
- Utbedring av lufting må gjøres ved bytte av kledning når det blir behov eller om bruk av bolig endres, må dette holdes under oppsikt.

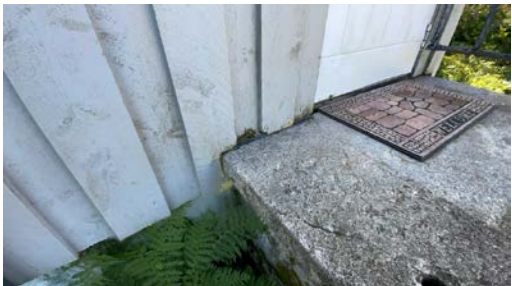
Råte i bord ved hoveddør mot trapp. Bør utbedres og bakenforliggende konstruksjon kontrolleres

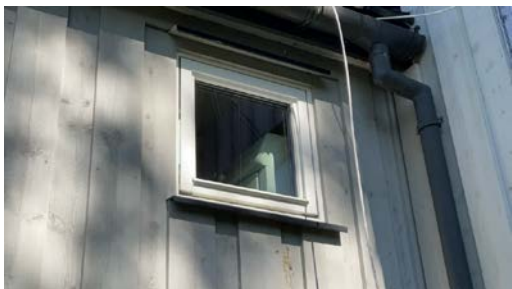
Vindu på bad

- Det er påvist at enkelte vinduer er vanskelig å åpne/lukke.
- Det er påvist tegn på innvendig kondensering av enkelte vindusglass.
- Karmene i vinduer er slitte og det er sprekker i trevirket.

- Det må påregnes noe vedlikehold og at enkelte vinduer må skiftes ut.

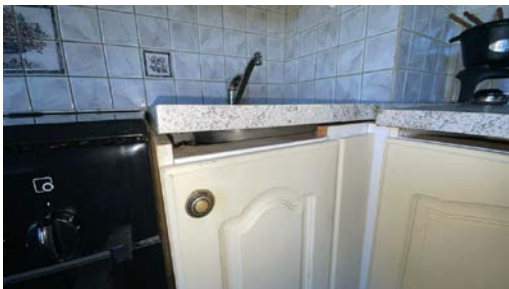
Det mangler foringslist under benkeplate

- Andre tiltak:
- Lokal utbedring må kunne påregnes for å lukke avvik

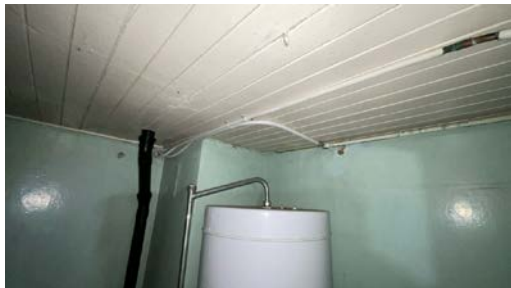
Åpne rør i kald kjeller

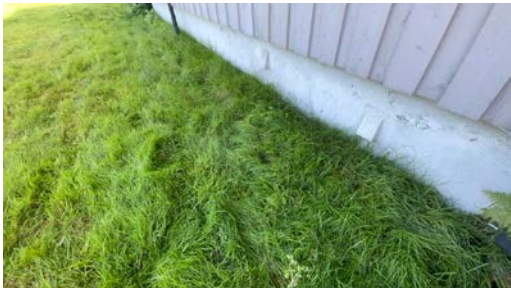
Ingen synlig grunnmursplast

- Det må foretas nærmere undersøkelser, det kan ikke utelukkes behov for tiltak.

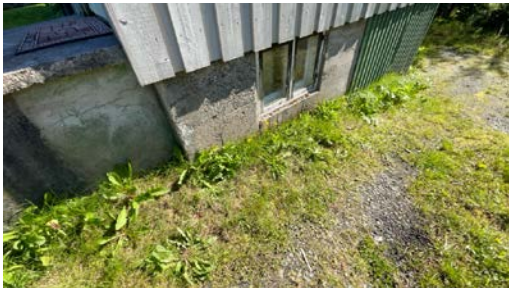
Ingen synlig grunnmursplast
