Tilstandsrapport

Boligbygg med flere boenheter
-

Tjøllinggaten 45, 3112 TØNSBERG
-

Befaringsdato: 09.08.2024

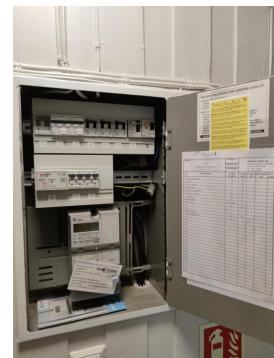
TG 0 Branntekniske forhold

Dette er en forenklet kontroll begrenset til de spørsmål som fremkommer under. Tilstandsgraden er basert på retningslinjer til disse spørsmålene i bransjestandarden NS3600. Dette kan ikke sammenlignes med en fullstendig kontroll av branntekniske forhold av offentlig myndighet, eller en vurdering av boligens branntekniske forhold eller prosjektering fra en rådgiver med spesialkompetanse. En bygningssakkyndig har verken kompetanse til å gi slik veiledning eller lov til å foreta en slik kontroll.
