# Tilstandsrapport

📍 Vøyensvingen 2, 0458 OSLO

# gnr. 219, bnr. 236

Befaringsdato: 30.06.2024

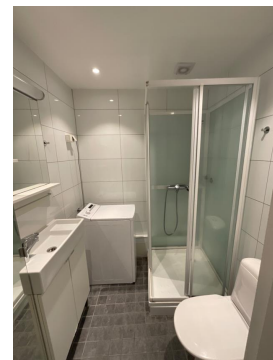
### 4. ETASJE > BAD/WC

Flislagt bad/wc med varmekabler, avtrekk, speil, armatur, downlights, opplegg for vaskemaskin, servant med innredning, dusjkabinett, toalett.

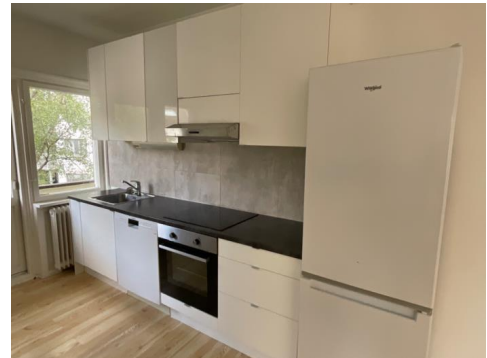
## 4. ETASJE > STUE/KJØKKEN M/UTG BALKONG

Foliert glatt innredning fra IKEA, soft close, armatur, laminat benkeplate med nedfelt stålkum og keramisk topp, integrert komfyr, oppvaskmaskin, frittstående kjølfrys.

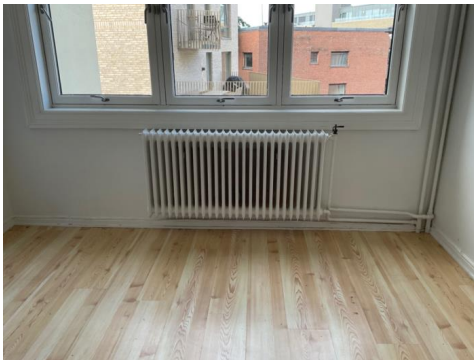
## TG 1U Varmesentral

Det er installert fjernvarme, radiatorer.
