Tilstandsrapport

Enebolig

Kopperudvegen 18, 2055 NORDKISA

Befaringsdato: 01.10.2024

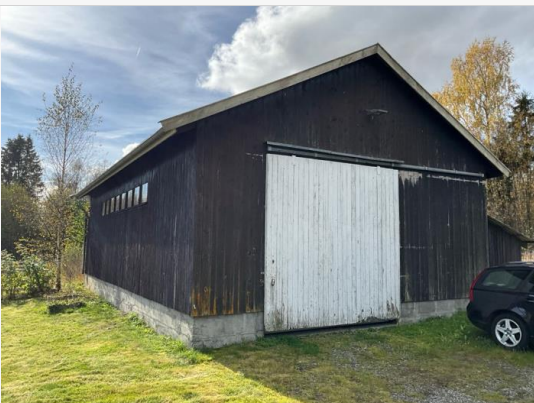
Vognskjul

Bygningen har vedlikeholdsbehov.

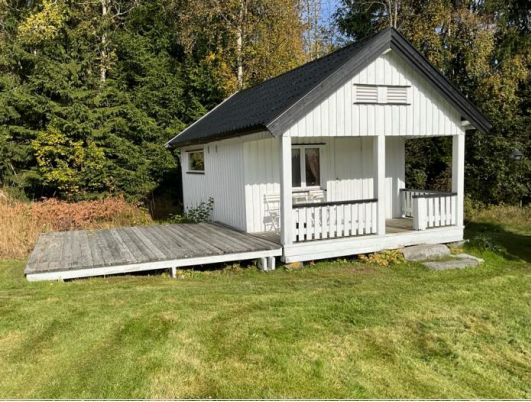
Anneks

Garasje, uthus o.l. er ikke teknisk vurdert på linje med bolighuset. Tilstandsgrad er derfor ikke angitt. Bygningen har vedlikeholdsbehov.
